23 EKİM 2011 M_w 7.2 VAN DEPREMİ SİSMİK ve YAPISAL HASARA İLİŞKİN SAHA GÖZLEMLERİ

RAPOR NO: METU/EERC 2011-04

KASIM 2011
ANKARA

**MIDDLE EAST TECHNICAL UNIVERSITY
EARTHQUAKE ENGINEERING RESEARCH CENTER**

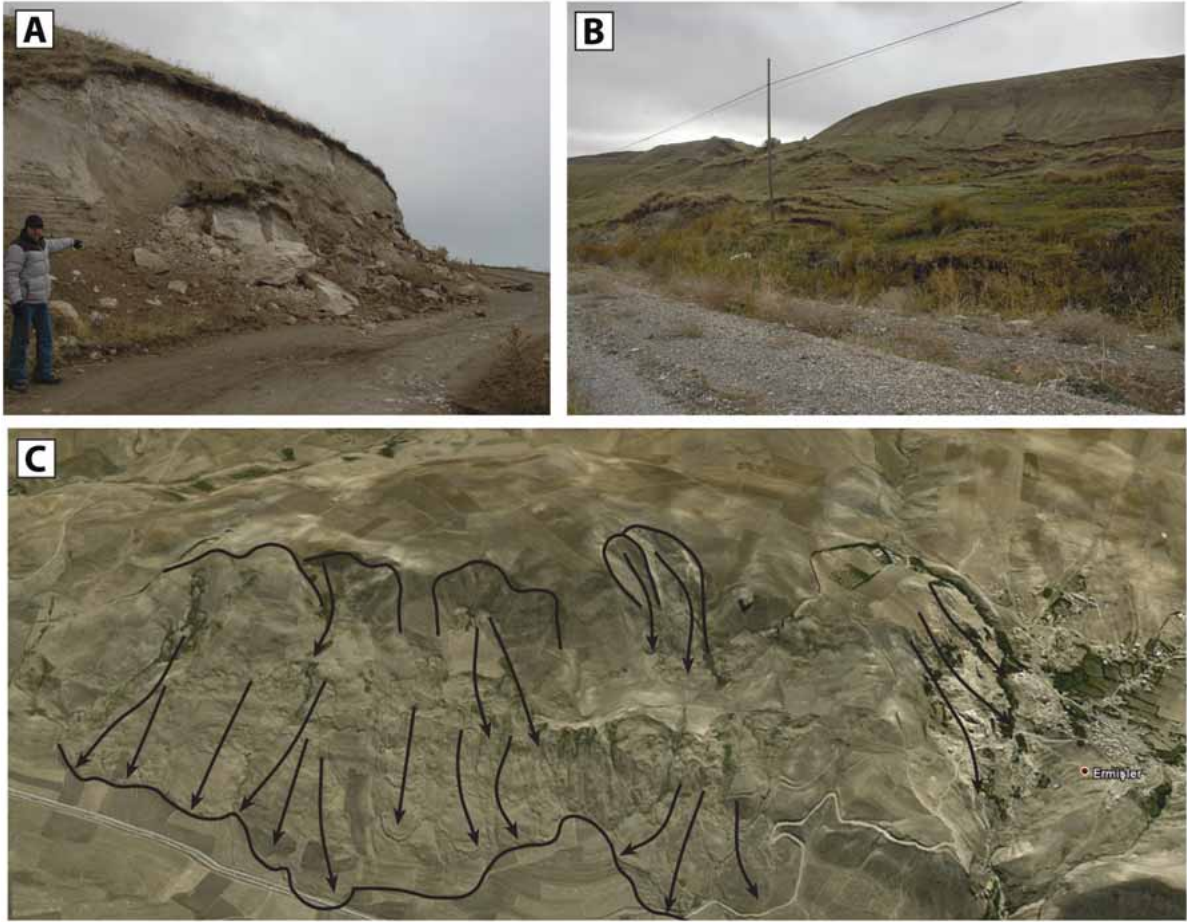
Sahada yaptığımız gözlemler sonucunda zeminde meydana gelen deformasyonların bir çoğunun ana şok kaynaklı zemin kaymaları ve heyelanlar olduğu görülmüştür (Şekil 1.3). Ayrıca bölgedeki derelerde gözlenen erozyonun düşey yönde kazma eğilimi bölgede meydana gelen sıkışmaya bağlı yükselmenin göstergesi olup, birçok akarsu alüvyon düzlüğünde yaygın olarak sivilaşma meydana gelmiştir (Şekil 1.4).

Şekil 1.3. Arazi fotoğrafları (a) kaya düşmesi, (b) heyelan ve (c) Ermiş köyü doğusunda görülen heyelanın Quickbird görüntüsü üzerinden yapılmış yorumu (Google Earth'tan elde edilmiştir).

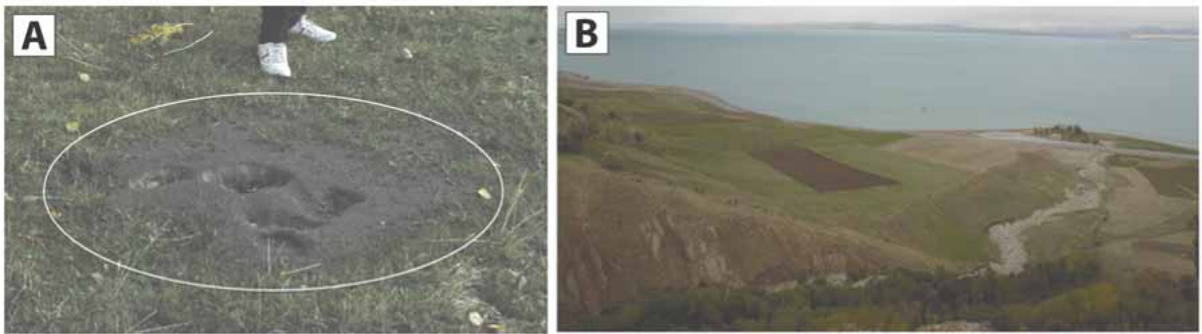
Şekil 1.4. (a) Topaktaş köyünde gözlemlenen sıvılaşma yapısı, (b) bölgede meydana gelmekte olan derelerin düşey yönde erozyonunu gösteren fotoğraf (konum: Ermiş köyü civarı, Van gölü doğusu, bakış batıya).

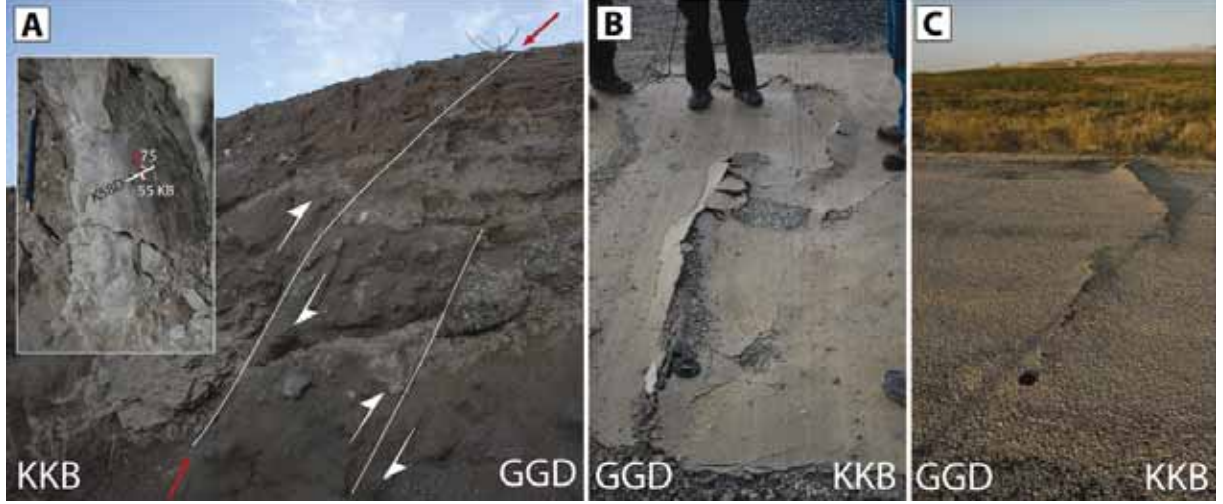
İnşaat alanı zeminindeki beton zeminde meydana gelen kırıklar kazı duvarlarında görülen sıkışmaya bağlı gelişmiş ikincil faylarla birleşmekte olup devamlılık oluşturmaktadırlar (Figure 1.5.b). İkincil faylarda görülen ötelenmenin, kazı pasasında devam ediyor olması, bu fayların ana şok sırasında hareket ettiğinin en büyük göstergesidir. Ayrıca, aynı hat boyunca TOKİ konutları civarında Van-Erciş karayolu ile Van-Topaktaş karayolu üzerinde kuzey bloğun yaklaşık 10 cm yükseldiği tepecikler ve yarılmalar gözlemlenmiştir (Şekil 1.5.c ve 1.6).

Şekil 1.5. (a) Terk edilmiş hastane inşaat sahasında görülen ikincil faylar. Küçük şekil fay çiziklerini yakından göstermektedir, (b) Deprem sırasında inşaatın beton zemininde meydana gelen kırıklar. Fayın inşaat moluzunu da kesmiş olması, bu fayların deprem sırasında hareket ettiklerinin en önemli göstergesidir, (c) Topaktaş köyü ile Van-Erciş karayolunda görülen sıkışmaya bağlı gelişmiş deformasyonlar.

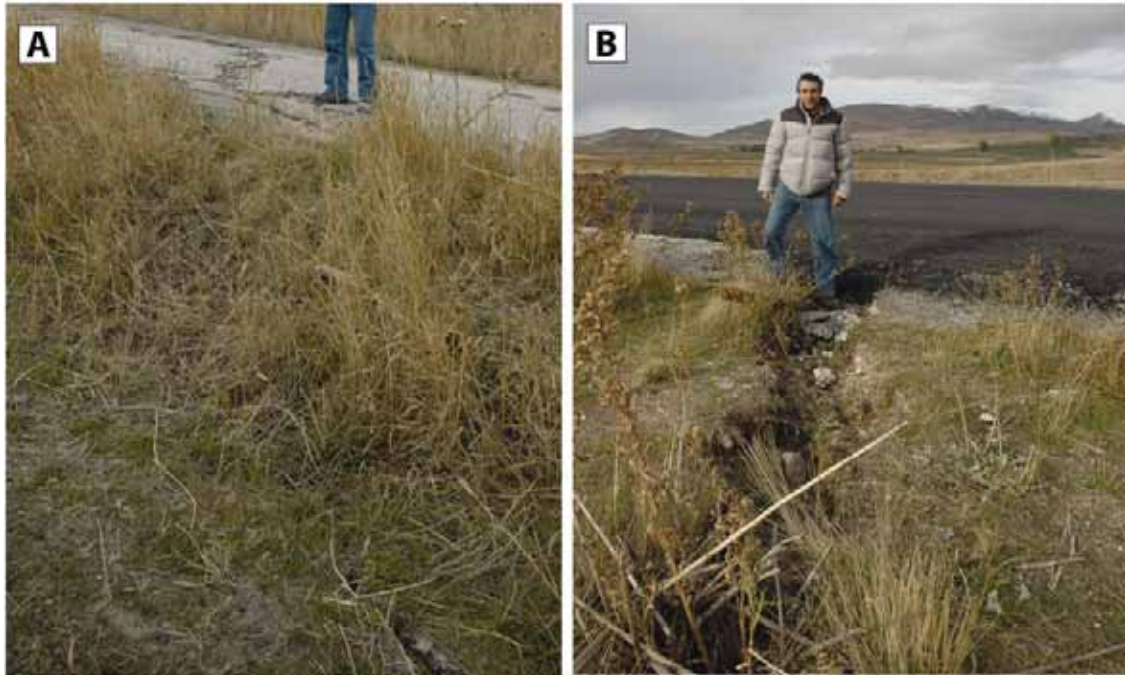
Figure 1.6. Yollarda meydana gelen ikincil deformasyonlar. (a) Van-Topaktaş yolu üzeri, hapishane yanı, (b) Van-Erciş yolu TOKİ konutları yanı.

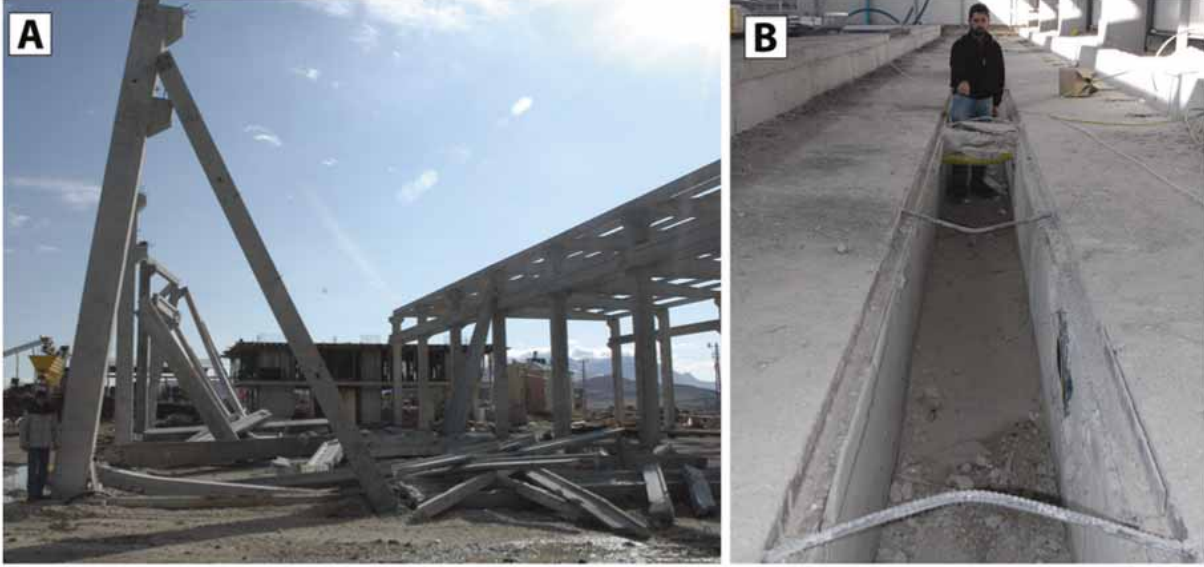
Ayrıca depremi üreten fay hattı içinde bulunan Organize Sanayi bölgesindeki yapılarda K-G sıkışma yapıları ve yıkılmalar gözlenmiştir (Şekil 1.7). Bu gözlemler ve arazi gözlemleri sonucu ortaya konulan BGB-DKD yönlü sıkışma karakterli ana fayın yönü ve konumu yanında odak mekanizması çözümlerle de uyumludur.

Şekil 1.7. (a) K-G sıkışmayı gösteren güneye yıkılmış kolonlar, (b) Organize sanayi bölgesinde demir çubuklarda gözlenen K-G yönlü sıkışma yapıları.

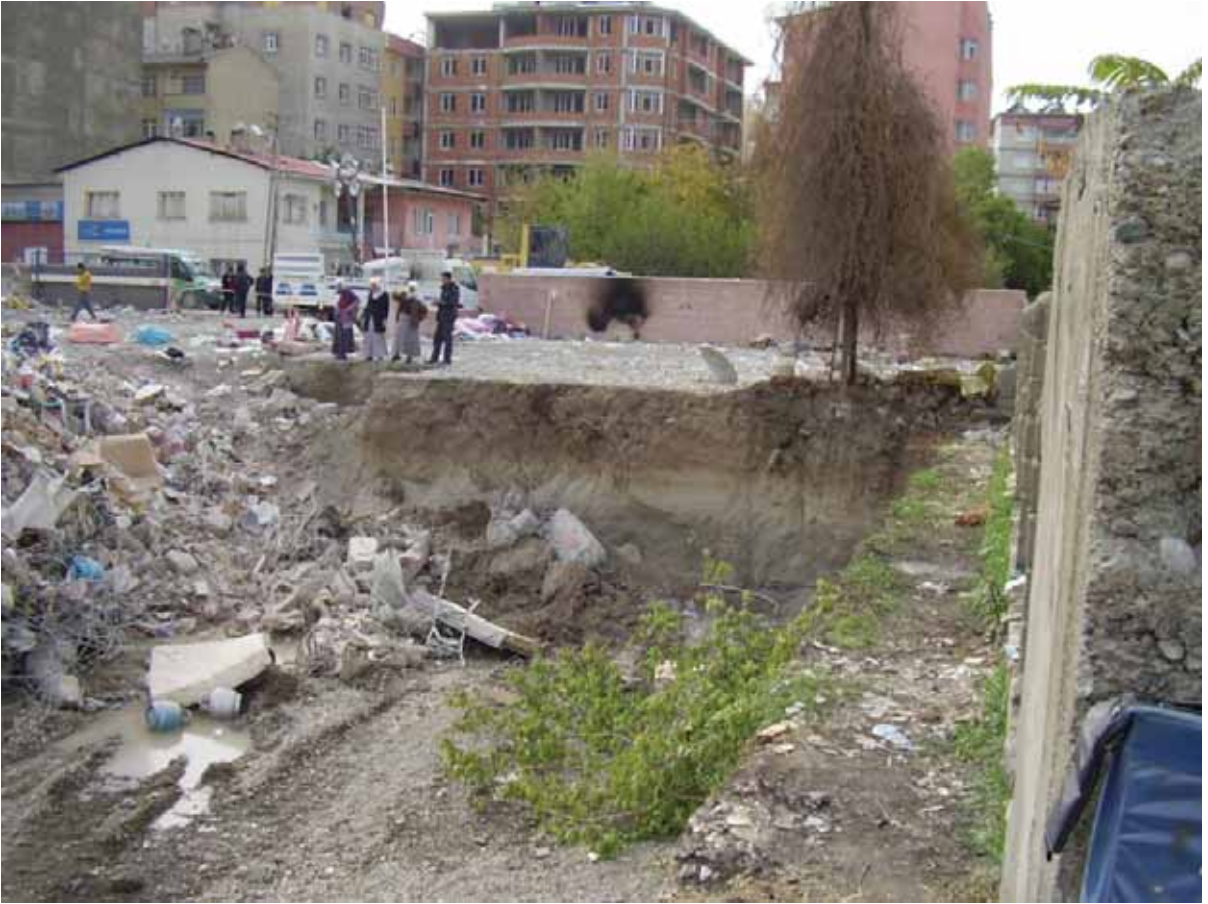
Şekil 2.3. Bahçıvan Mahallesi’nde göçen 2 betonarme binanın arkasındaki dik kazı.

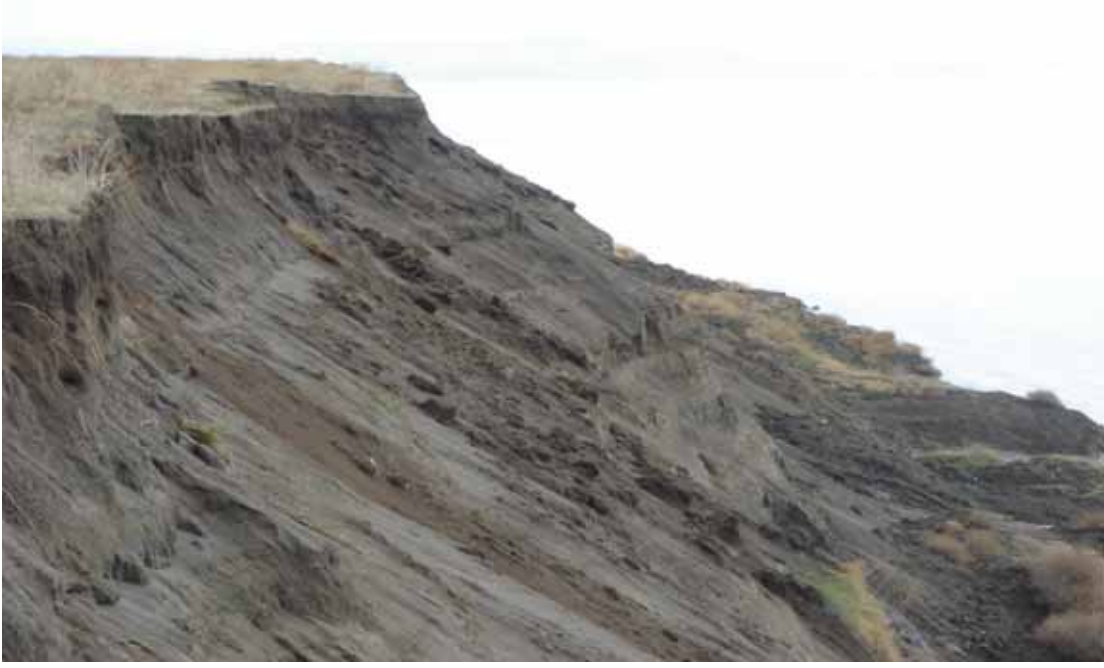
Bölgede birçok noktada doğal şevlerde deprem hareketi etkisiyle kayma ve stabilite problemleri tespit edilmiştir. Şekil 2.5'de Çitören Köyü'nün hemen dışında Van Gölü kıyısında gösterilen şev kayması göl kıyısı boyunca diğer bölgelerde de benzer problemlerin olabileceğini düşündürmektedir. Şekil 2.6'de gösterilen tepe, Topaktaş Köyü arazisi içerisinde Karasu Nehri kıyısında yer almaktadır ($K38.5969^\circ$, $D43.2471^\circ$). Tepe üzerinde yerleşimin bulunmaması nedeniyle bu resimde gözlenen stabilite problemi can ve mal kaybına yol açmamıştır. Gözlemlerin yapıldığı noktalar harita üzerinde işaretlenmiştir (Şekil 2.7).

Sekil 2.5. Van Gölü kıyısında göle doğru kayan doğal şev (Çitören Köyü).

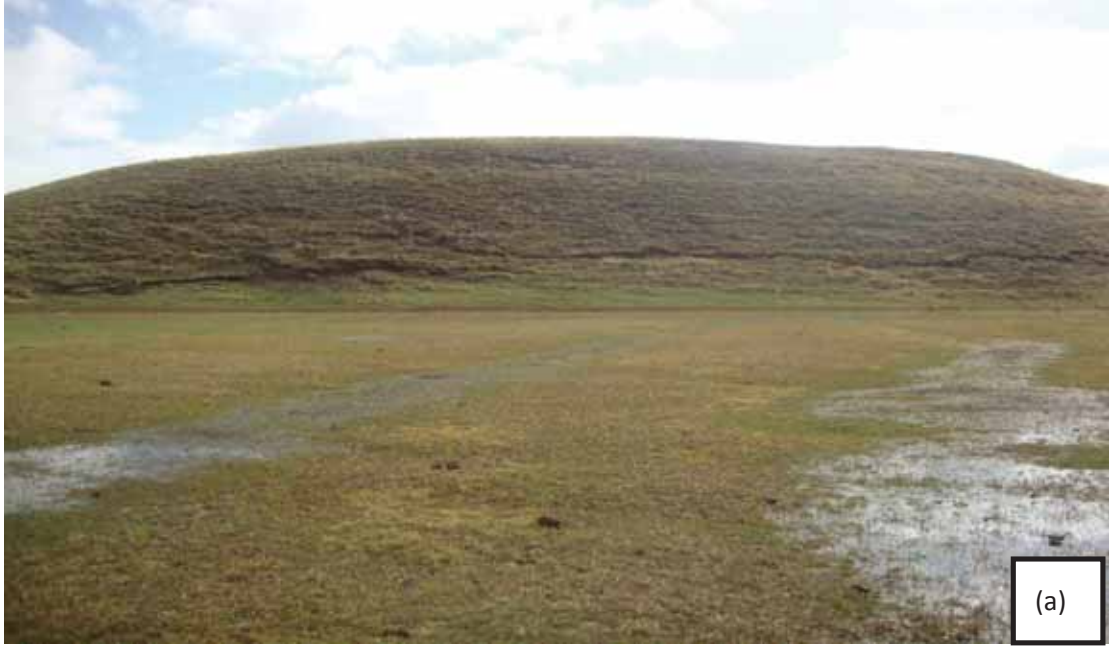
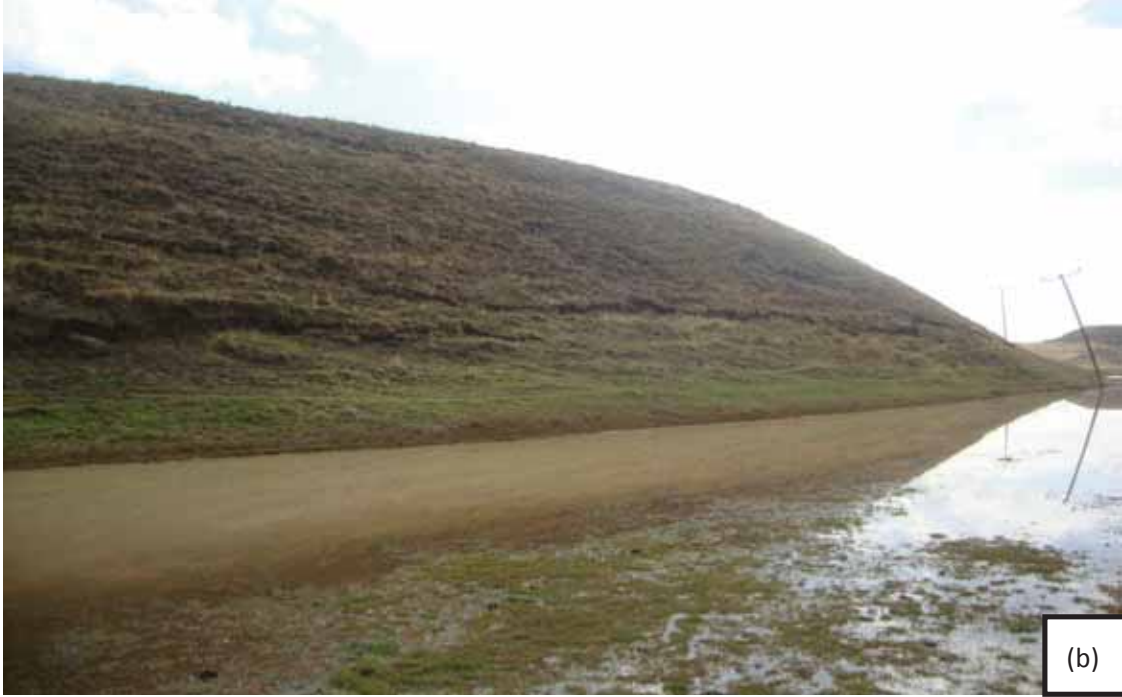
Şekil 2.6. Topaktaş köyü arazisinde Karasu kıyısında yer alan doğal bir şev ve şev stabilitesi problemi.

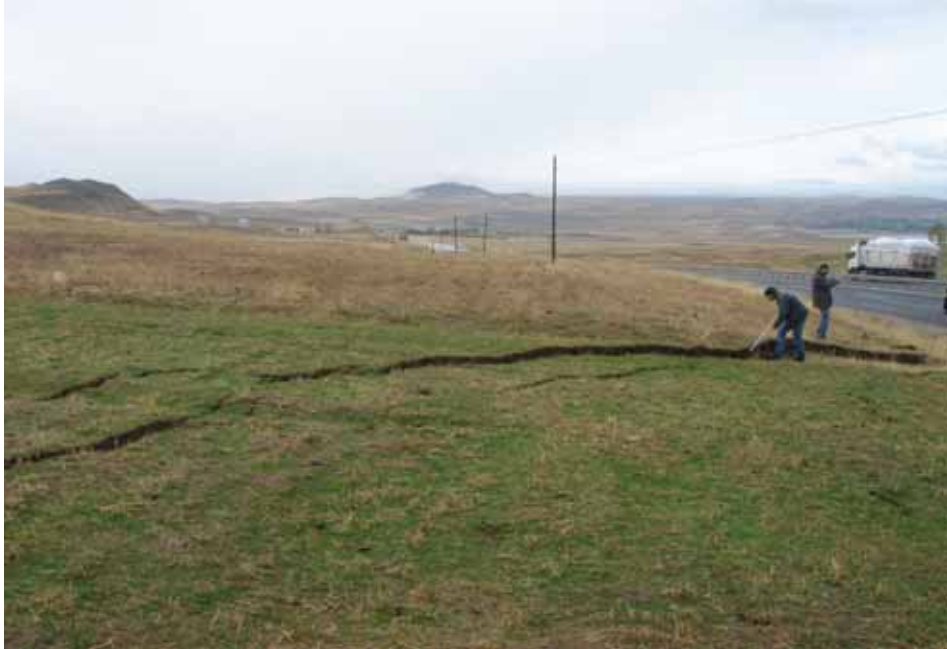
Van-Erciş Karayolu'nun 55. kilometresinde (Gedikbulak köyü yakını) karayolunun doğusundaki şevde oluşan geniş çatlaklar ($K38.83478^\circ$, $D43.42336^\circ$) karayolunun doğu şeridinin deforme olmasına ve çatlmasına neden olmuştur (Şekil 2.8 ve Şekil 2.9). Deformasyon dikey ekseninde yaklaşık 40 cm, çatlakların derinliği ise yaklaşık 2 m olarak ölçülebilmektedir (Şekil 2.8 ve Şekil 2.11). Toprak kaymasının sebep olduğu yüzey deplasmanları ve nisbeten sınırlı seviyedeki yol hasarı Şekil 2.10'da gösterilmiştir. Deformasyonların sınırlı olması ve taç kısmındaki yer çatlağının hattın kabaca şeve paralel yönelimi, dinamik kuvvet genliklerinin kısa süreli şev yenilmelerine sebep olduğu ve zeminlerde yük çevrimlerinden daha uzun süreli akmalara gerçekleşmediği şeklinde yorumlanabilir. Nitekim, deformasyonların sınırlı olması yol üzerinde depremden sonra süratle onarım yapılabilmesine imkan vermiştir.

Yaklaşık 7 metre yüksekliğinde ve 14 derece eğimli bu şevin ayna kısmındaki 2 m derinliğindeki gerilme çatlaklarından yaklaşık 2 m derinlikten örselenmiş bir numune alınabilmektedir. Bu numune birleştirilmiş zemin sınıflandırma sistemine (USCS) göre siltli kum (SM) sınıfına girmektedir. İnce dane kısmı üzerinde yapılan Atterberg kıvam limitleri deneyinde likit limit 27%, plastik limit 20%, plastisite indisi 7% olarak bulunmuştur. Şevin (1) homojen olarak tek bir malzemedan oluştuğu kabul edilerek ve (2) gerilme çatlaklarının yerleri kesit üzerinde işaretlenerek dairesel kayma yüzeyinin muhtemel yeri belirlenmiş ve (3) şevde ve civarda su gözlenmediği dikkate alınarak, (4) deprem öncesi karayollarının şartnamesine de istinaden şevin statik güvenlik katsayısının 1.50'in üstünde olduğu kabul edilerek, limit denge metodu ile $c=0$, drenajlı içsel sürtünme açısı 22 derece alınarak güvenlik katsayısı 1.90 (25 derece alınarak 2.16) bulunmuştur.

Şekil 2.8. Van-Erciș Karayolu şev kayması dikey deformasyon.

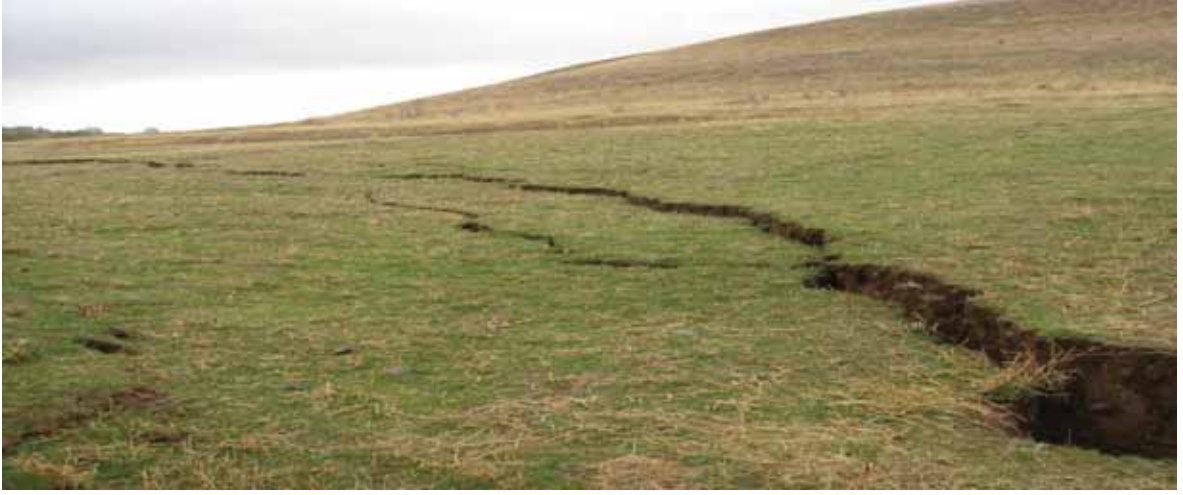
Şekil 2.9. Van-Erciş Karayolu şev kayması taç bölgesindeki çatlaklar.

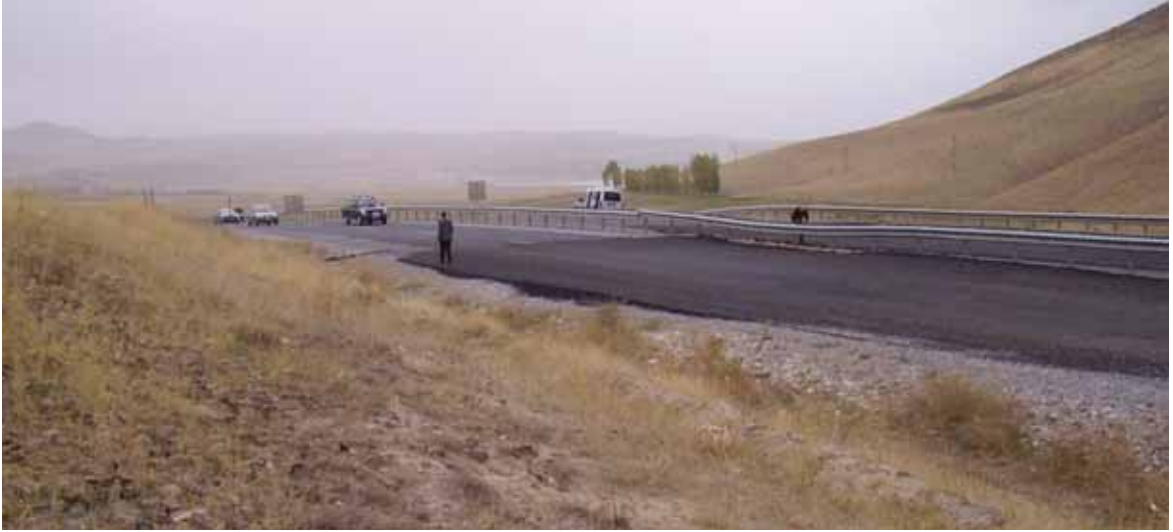
Şekil 2.10. Van-Erciş yolu üzerinde Gedikbulak Köyü yakında karayolu hasarı ve onarımı.

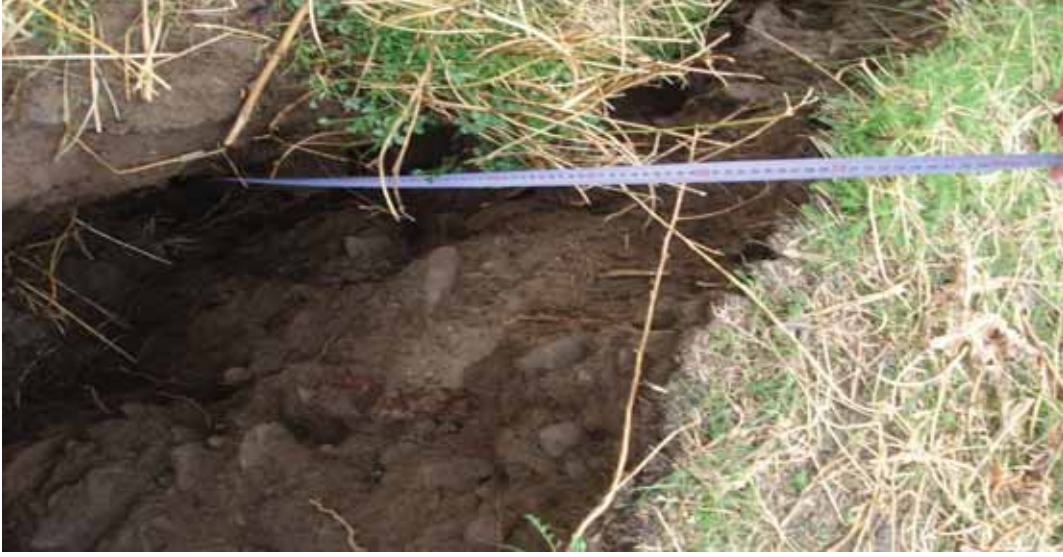
Şekil 2.11. Van-Erciş Karayolu şev kayması çatlakları.

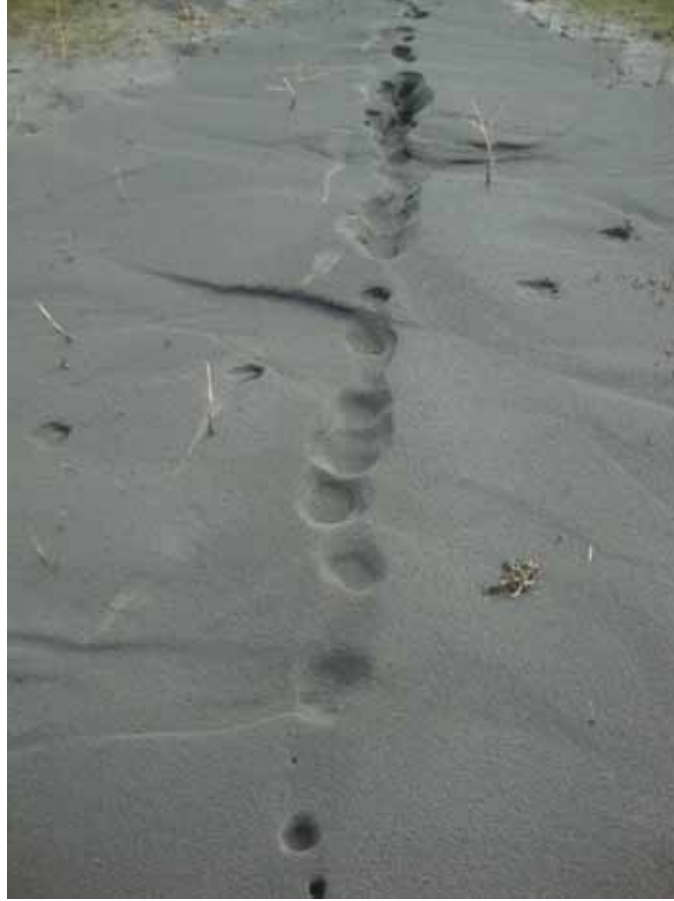
Karasu Nehri kıyısında yer alan Tevekli ve Topaktaş köylerinde zemin sıvılaşmasına bağlı olarak yanar deformasyon (lateral spreading), kum fışkırmaları (sand boils and sand cones) ve geniş yüzey çatlakları yoğun bir biçimde gözlenmiştir. Şekil 2.13 ve 2.14’de kum fışkırmaları ve kum tepcikleri gösterilmektedir. Deprem sırasında kum tepcikleri oluşurken yeraltı suyunun 1-2 m yüksekliğe kadar fışkırdığı köy sakinleri tarafından ifade edilmiştir. Şekil 2.15 ve 2.16’da yanar yayılma ve deformasyon örnekleri ve buna bağlı yer çatlakları gösterilmektedir. Gözlemlerin yapıldığı bölgelerde yerleşim bulunmaması nedeniyle bu zemin problemlerinin bina hasarına etkisi olmamıştır. Topaktaş ve Tevekli köyünde sıvılaşan zeminlerden alınan numune örnekleri üzerinde laboratuvarında elek analizi deneyleri yapılmış ve numuneler için dane dağılım eğrileri çizilmiştir (Şekil 2.17). Analizlerin sonucu, alınan numunelerin dane dağılımı eğrilerinin sıvılaşma potansiyeli olan zeminlerin dane dağılım eğrileri aralığında olduğunu göstermektedir.

Şekil 2.13. Sıvılaşma örneği (Topaktaş Köyü – Karasu kıyısı).

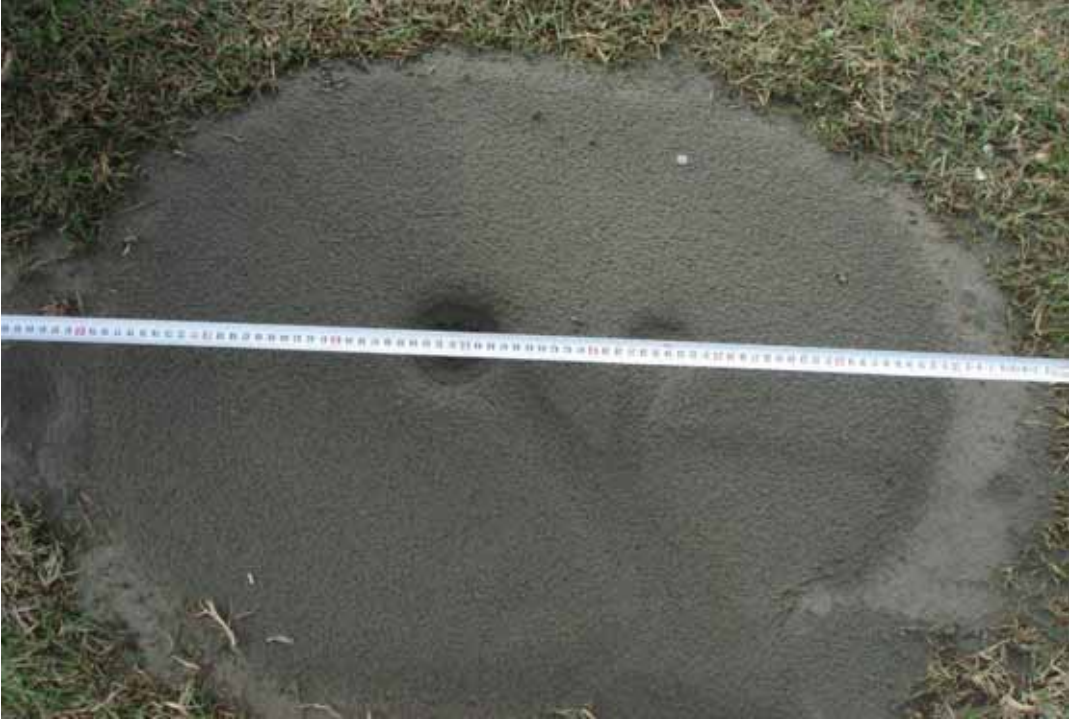
řekil 2.14. Sıvılařma ve kum tepciđi örneđi (Topaktař Köyü-Karasu kıyısı).

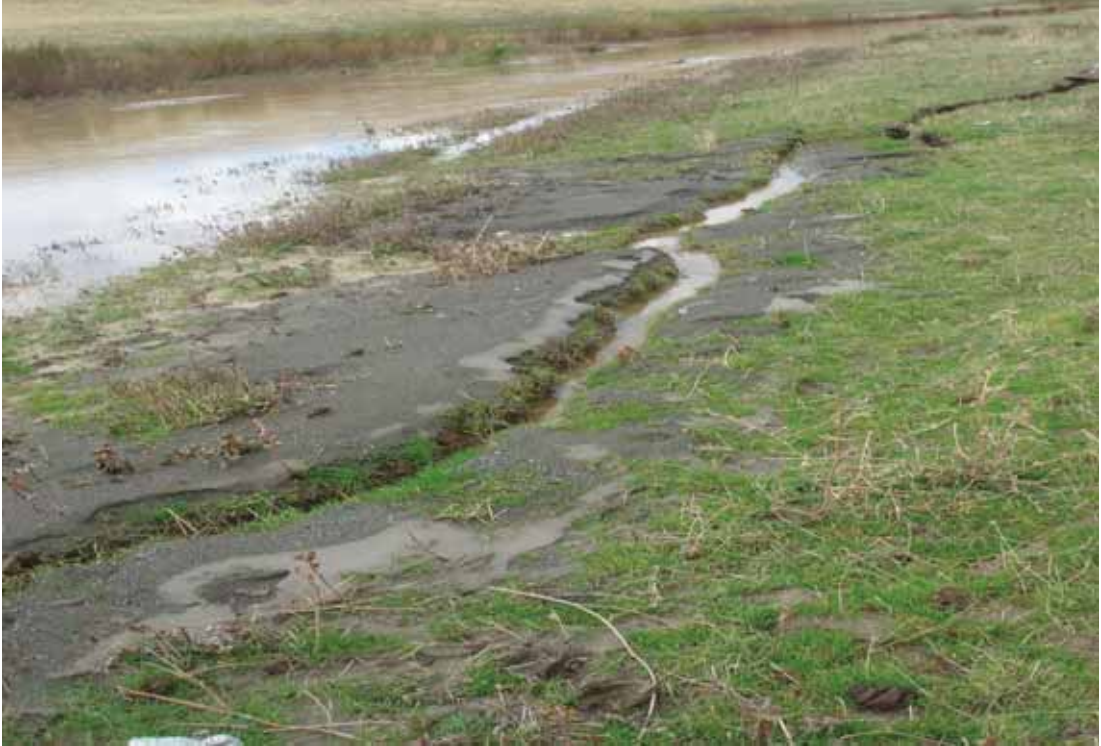
řekil 2.15. Sıvılařma ve yatay deformasyon örneđi (Topaktař Köyü-Karasu Kıyısı).

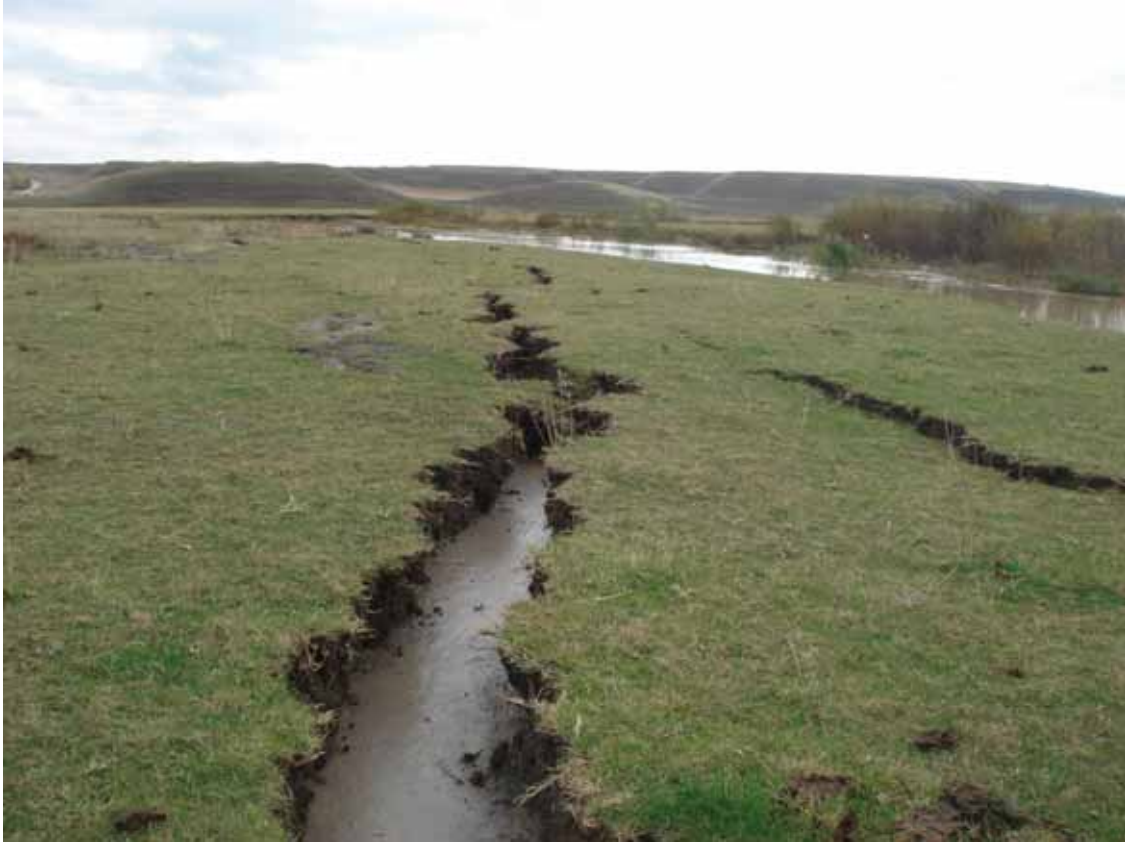
Şekil 2.16. Sıvılaşma-yatay deformasyona bir başka örnek (Topaktaş Köyü-Karasu Kıyısı).

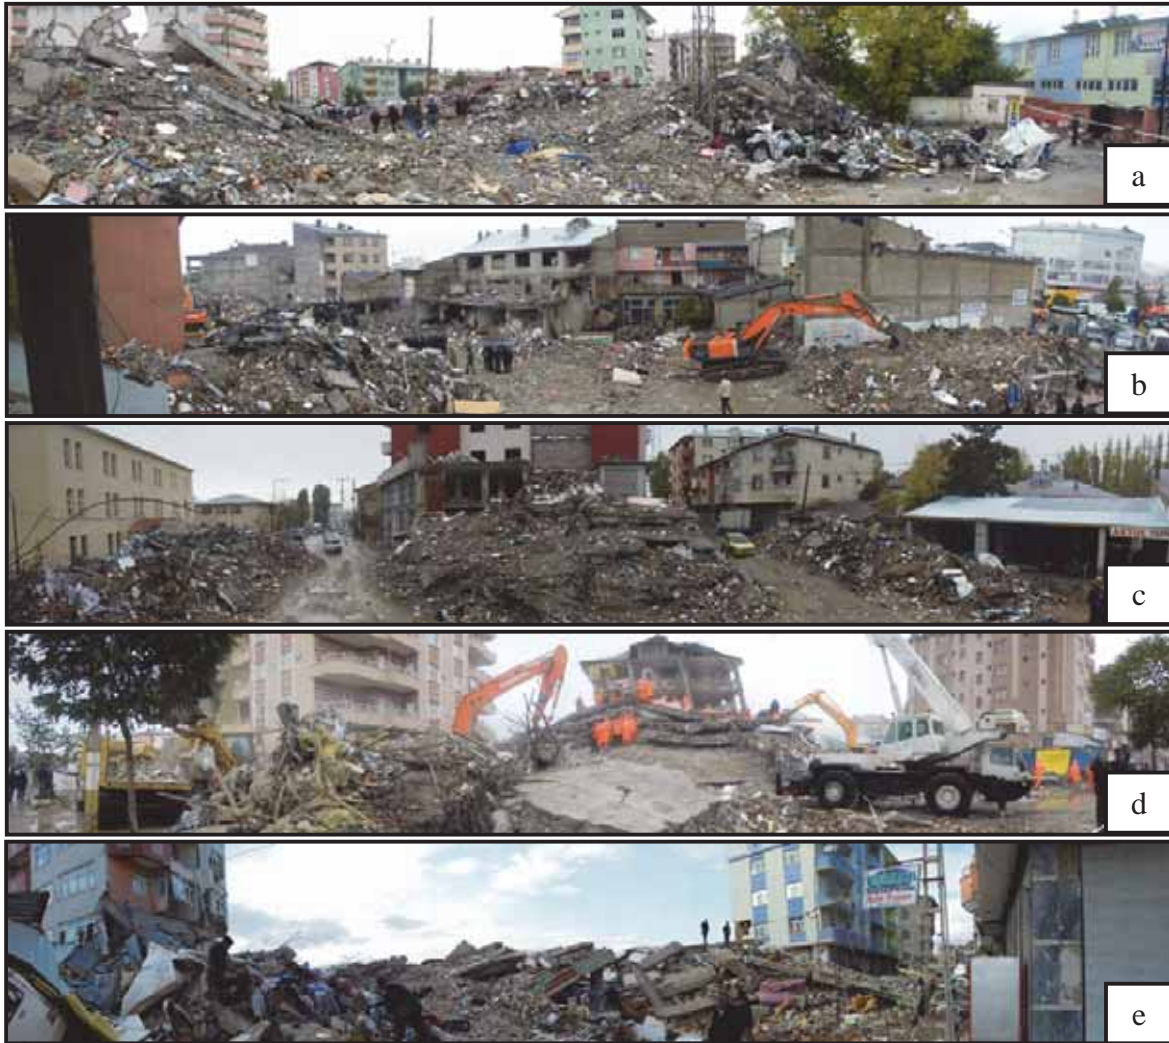
Yıkılan binalar içerisinde göçme mekanizmasının ve binanın yıkılmasına yol açan zaafaların en zor belirlenebildiği binalar tamamen göçüp kolon, kiriş, perde gibi yapı elemanlarının ayırt edilemediği, enkaz haline gelen binalardır (Şekil 3.1). Bu binalar hakkında bilgiye ulaşmak için bina sahiplerinin veya binada oturanların bilgisine başvurulmuştur. Enkazda yapılan incelemeler sonucunda bu binaların genellikle çok katlı oldukları (genellikle 5-7 kat), el ile ufalanabilecek kadar düşük kalitede beton dayanımına sahip oldukları, düz donatıların sıyrıldıkları ve yetersiz sıklıkta ve çapta kullanılan etriyeler arasında burkuldukları gözlenmiştir. Ayrıca yıkılan binaların çevresinde benzer yapısal özelliklerdeki binaların kimi zaman yapısal hasarsız olarak depremi atlatabildikleri görülmüştür. Tamamen göçen bu binalarla ilgili binalarda oturanlarla yapılan söyleşilerde Erciş'te bulunan 3 binada; önce giriş katın iş yeri olarak yapıldığı, bir kaç yıl sonra üstüne 4 – 5 kat daha çıkıldığı öğrenilmiştir. Van'da yıkılan bir binada ise oto galerisi olarak kullanılan giriş katında yer açmak için kolonların kesildiği söylenmiştir.

Şekil 3.1. Tamamen göçüp enkaz haline gelen binalar.

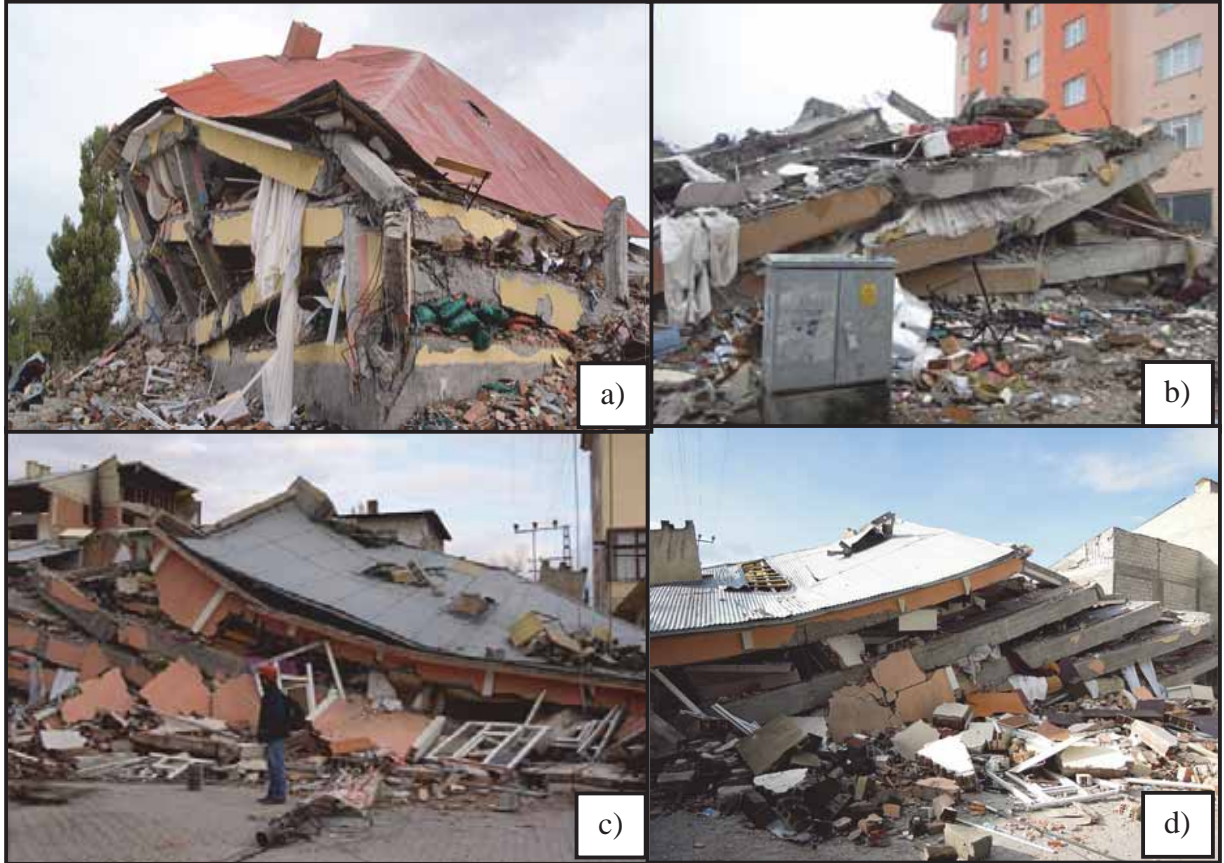
Yıkılan binalara bir diğerk örnek ise kat seviyelerindeki döşemelerin üst üste yığılarak göçtüğü binalardır (Şekil 3.2). Taşıyıcı sistemin yanal rijitliğinin düşük olması sebebiyle oluşan yüksek yanal öteleme isteminin karşılanamadığı bu göçme mekanizması yanal rijitliği sağlayacak perdelerin olmaması, kirişlerin kolonlardan daha güçlü oluşu dolayısıyla plastik mafsalların kolonlarda oluşması gibi nedenlerden dolayı kolonların stabilitesini yitirmesiyle veya kiriş donatılarının sıyrılması sonucu birleşim bölgelerinin tamamen ayrılması ile oluşmaktadır.

Şekil 3.2. Katların üst üste yığılması sonucu yıkılan binalar.

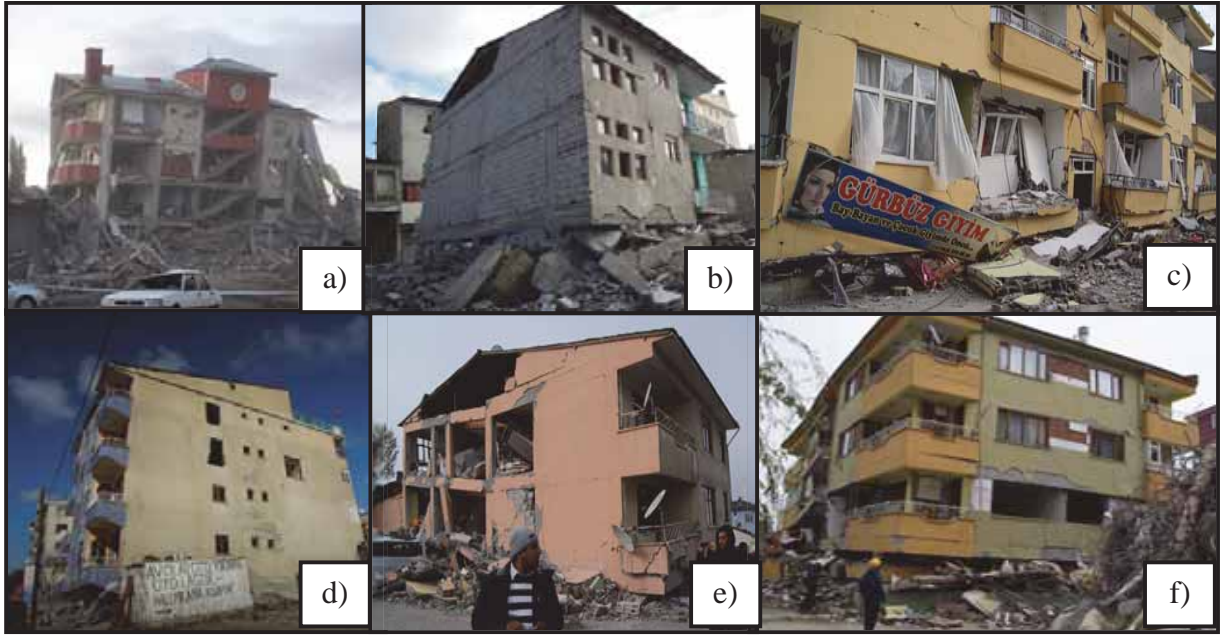
Yıkılan binalarda en fazla rastlanan düzensizlik olan yumuşak kat düzensizliği Erciş ilçe merkezinde ve Van il merkezinde oldukça yaygındır. Binaların giriş katlarının işyeri olarak kullanılması amacıyla bazen 6 metreye varan yüksekliklerde ve dolgu duvarlar kullanılmadan inşa edilen bu binalar, yanal yükleri ve öteleme taleplerini karşılamak için perdelerin kullanılmadığı durumlarda üst katlara göre oldukça esnek davranmakta, üst katlar yumuşak katın üzerinde deforme olmadan ötelenirken yumuşak kat kolonlarında oluşan plastik mafsallar stabilitenin bozulmasına neden olmaktadır (Şekil 3.3).

Şekil 3.3. Yumuşak kat düzensizliğinden dolayı yıkılan binalar.

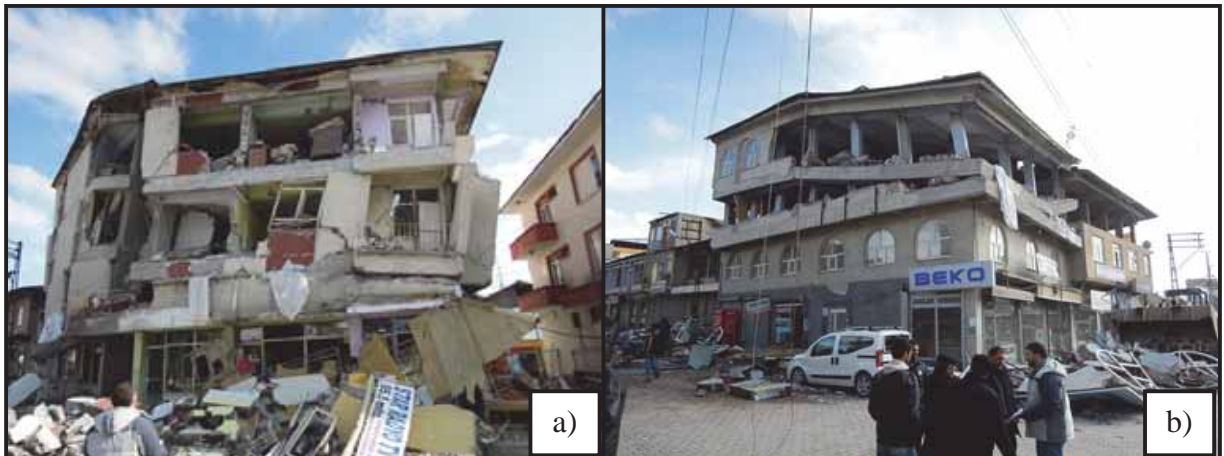
Yıkılan binalar içinde gözlenen bir diğer hasar tipi zayıf ve/veya yumuşak kata bağlı göçmelerdir (Şekil 3.4). Binanın kat rijitliğindeki ani değişimden (örneğin kolon kesilmesi, dolgu duvarların kaldırılması vs) dolayı yanal rijitliği zayıf olan katın göçmesi olarak açıklanabilecek bu göçme mekanizması Erciş'te 2 adet binada gözlenmiştir. Şekil 3.4.b'de gösterilen binada üst iki katın sonradan çıktığı bilgisine de ulaşılmıştır.

Şekil 3.4. Zayıf kat üzerine yıkılan binalar.

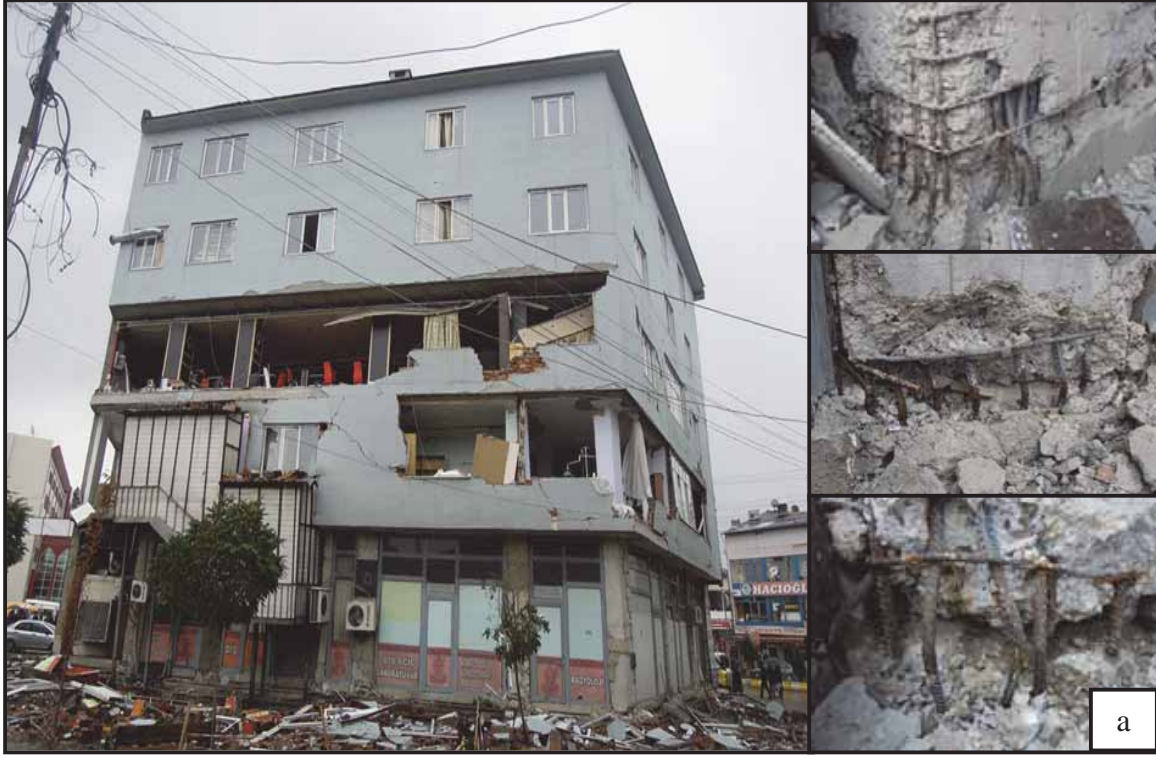
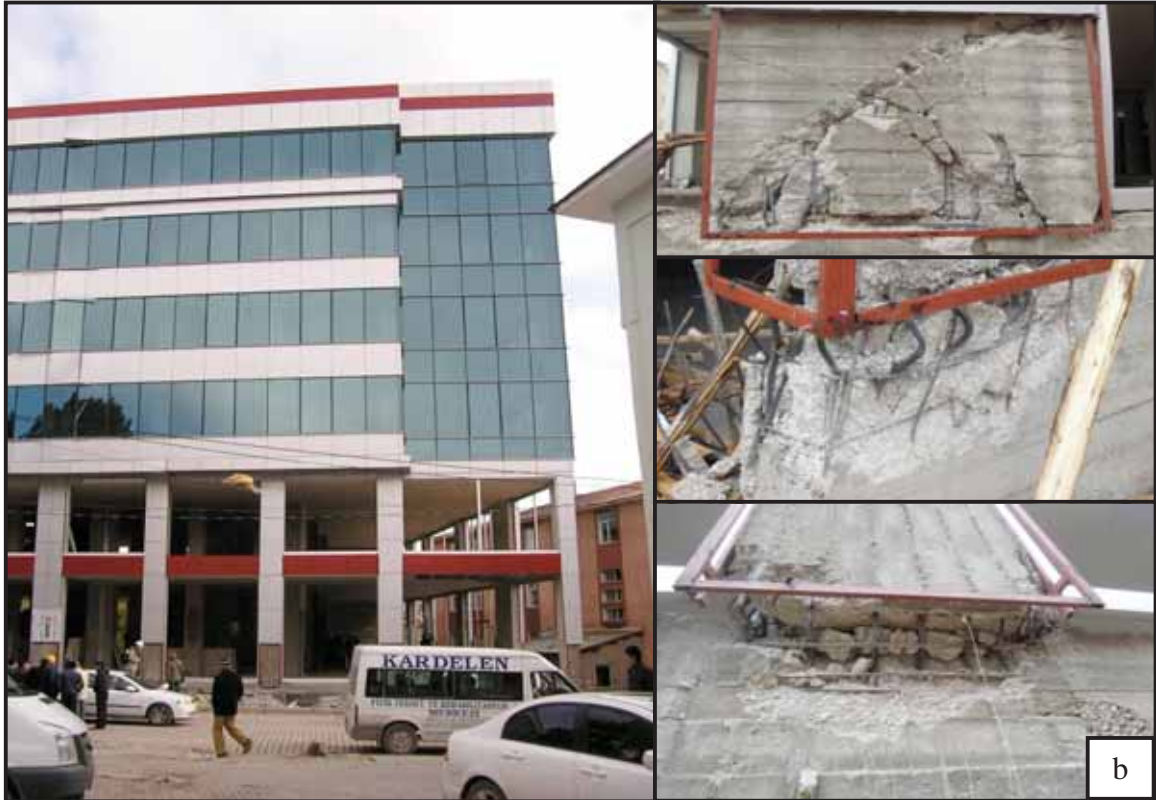
Deprem bölgesinde ağır hasarlı binalara genel bir örnek olarak Şekil 3.5'de gösterilen kolon uç bölgelerinde plastik mafsalların olduğu binalar verilebilir. Bu şekilde gösterilen binaların ikisi de Erciş ilçe merkezindedir. Binalardan ilkinde dolgu duvarlarda ağır hasar gözlenirken (Şekil 3.5.a) ikinci binada hasar kolon uç bölgeleriyle sınırlı kalmıştır (Şekil 3.5.b). İki binada da yumuşak kat düzensizliği ve donatı detaylandırılmasında çiroz kullanılmaması ortak

zaaflar olarak gösterilebilir. İkinci binada perde kullanılmasına rağmen perdenin binanın köşesine yerleştirilmesinden dolayı burulma etkisi kolonları olumsuz etkilemiştir.

Şekil 3.5. Zemin kat kolon uç bölgelerinde plastik mafsallar oluşan ağır hasarlı binalar.

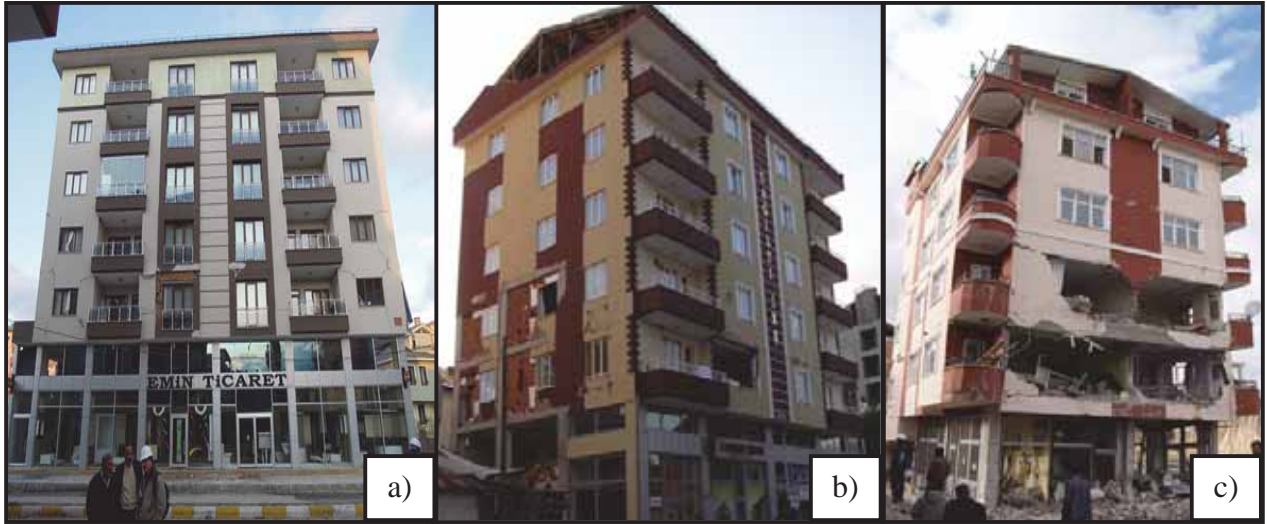
Dolgu duvar hasarları zellikle Erciř il merkezinde ve Van il merkezinde yaygın gzlenen hasarlardır (řekil 3.7). Duvarlar, dzlem dıřı stabiliteleri bozulmadıđı ve betonarme ereve sisteminden ayrıřmadıđı srece tersinir yanal ykler altında hasar alarak yanal rijitliđine katkı sađlamıř ve benzer gçen binalar ile karřılařtırıldıđında binanın ayakta kalmasını dahi sađlamıřtır.

Şekil 3.7. Dolgu duvar hasarları a) hafif hasar, b) orta hasar c) ağır hasar

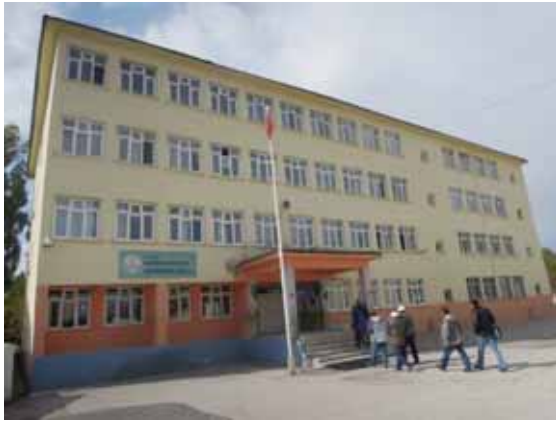
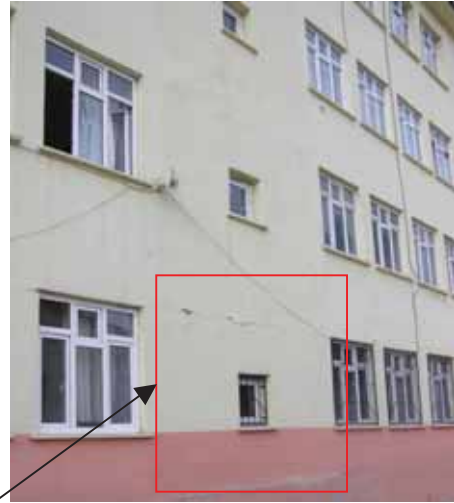
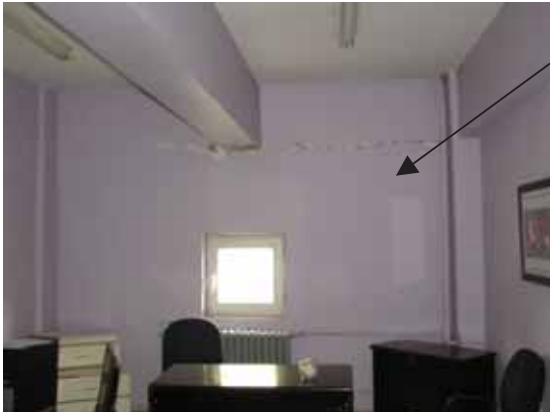
Güçlendirme için ilave Edilen Perdede Arayüz Çatlakları

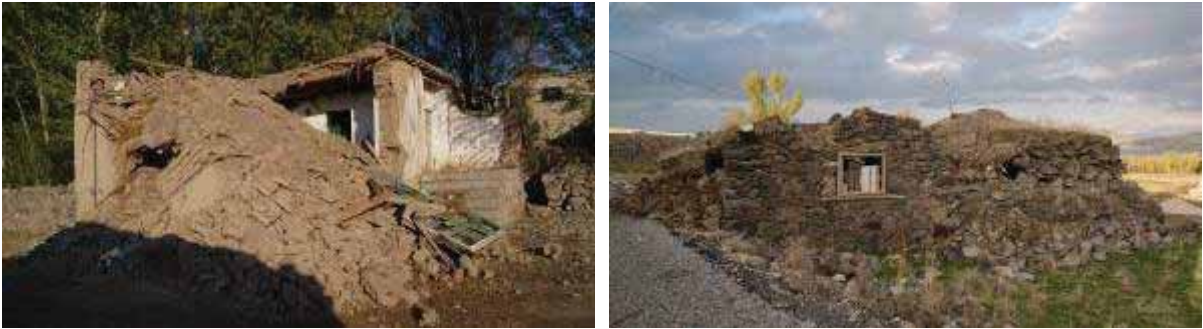
Şekil 3.23. Dayanımı yetersiz yığma malzemesi kullanımı sonucu ortaya çıkan hasar; sol panel: kerpiç yığma yapı, sağ panel: moloz taş yığma yapı.

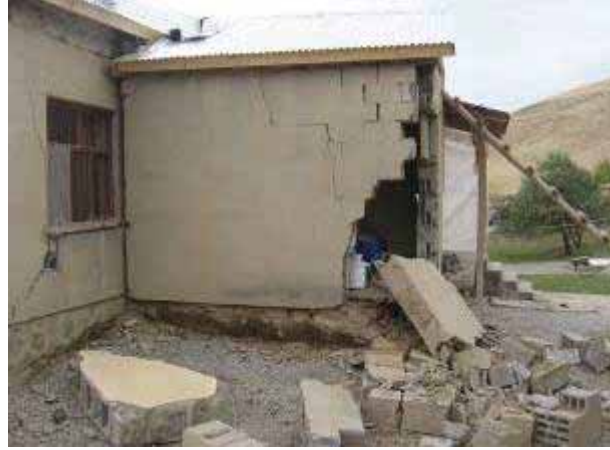
Şekil 3.24. Bims yapı malzemesinden yapılmış bir kırsal yığma binada gözlenen hasar.
