23 EKİM 2011 M_w 7.2 VAN DEPREMİ SİSMİK ve YAPISAL HASARA İLİŞKİN SAHA GÖZLEMLERİ

RAPOR NO: METU/EERC 2011-04

KASIM 2011
ANKARA

**MIDDLE EAST TECHNICAL UNIVERSITY
EARTHQUAKE ENGINEERING RESEARCH CENTER**

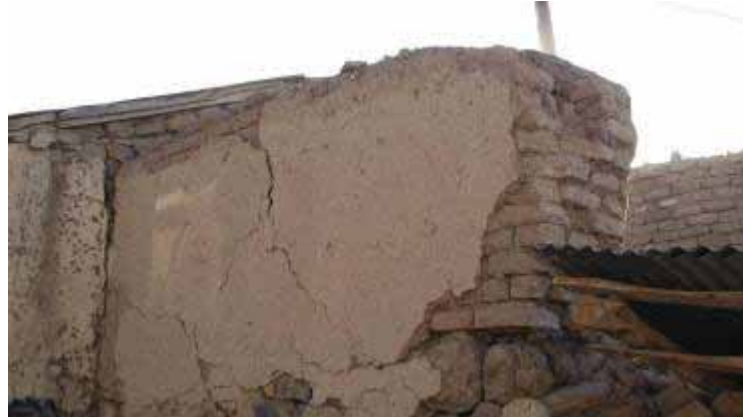
Şekil 3.25. Çamur harç ile örülmüş kerpiç yığma duvarda deprem sonrası ortaya çıkmış olan hasar.

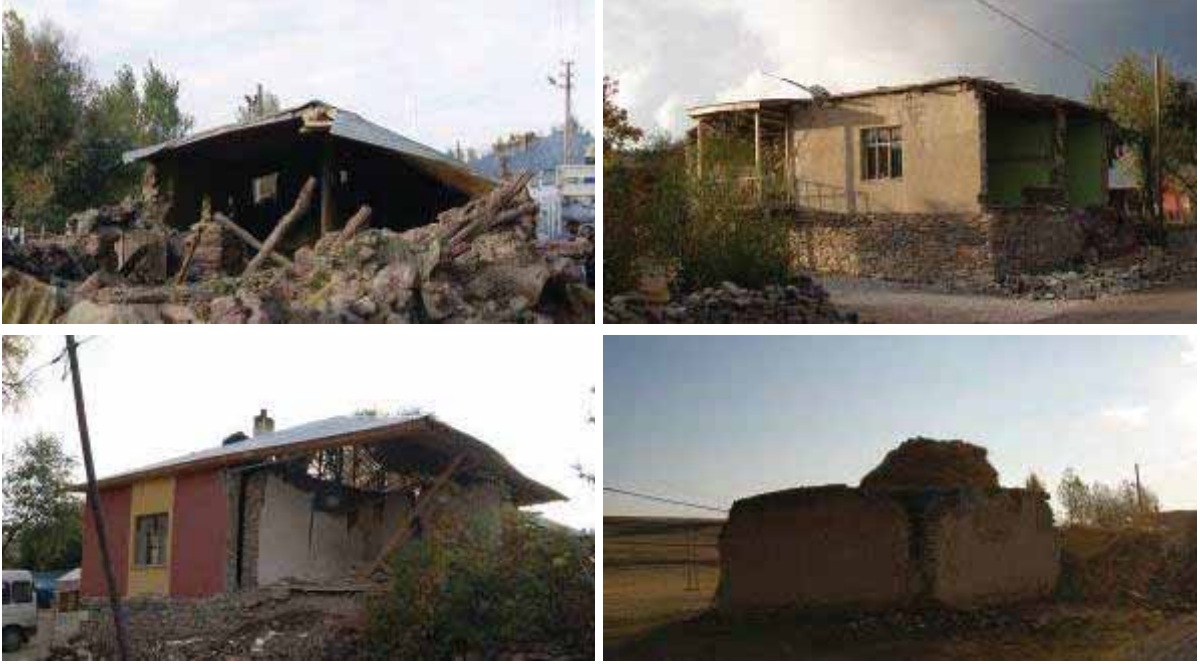
Şekil 3.26. Duvar-duvar, duvar-döşeme bağlantılarındaki zayıflıklardan dolayı düzlem-dışı hasara zorlanmış olan yığma yapılar.

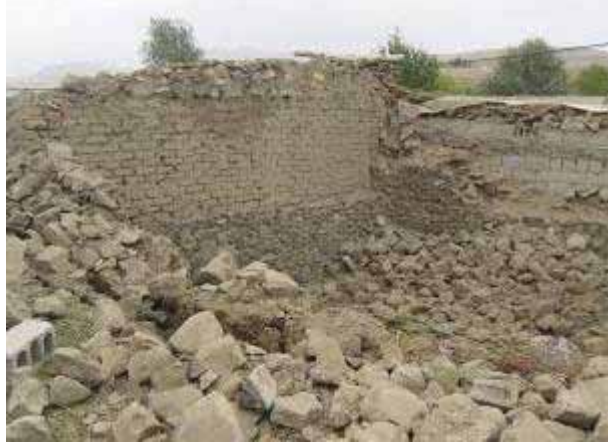
Şekil 3.27. Taşıyıcı duvarlarında farklı malzemeler (kerpiç, taş, briket) kullanılmış ve Van depremi esnasında yıkılmış bir yığma bina.

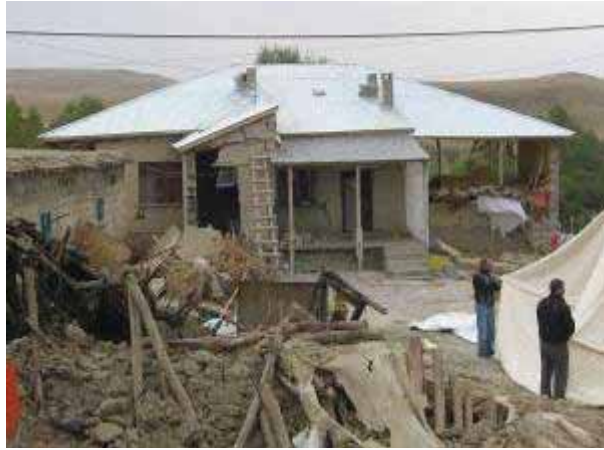
Şekil 3.28. Fotoğrafın alt kısmında toprak damlı göçmüş yığma yapı, fotoğrafın üst kısmında ise ağır hasarlı ancak ayakta duran hafif çatı malzemesi kullanılmış yapı.

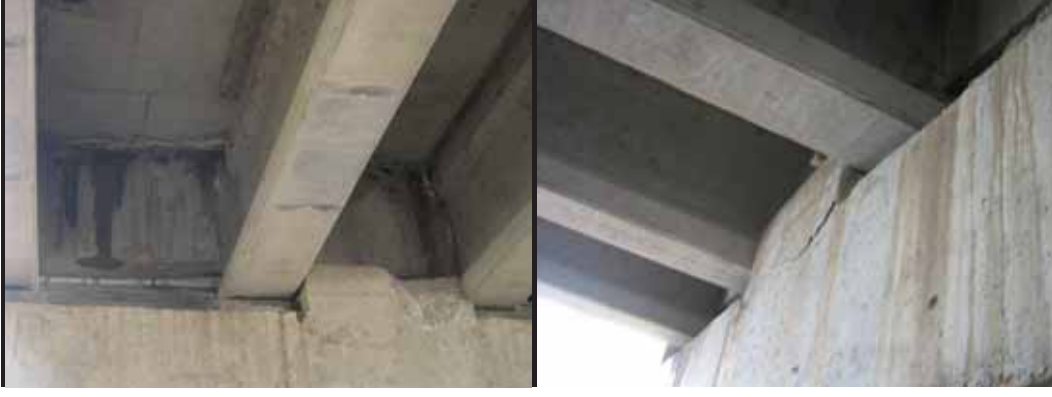
Şekil 4.2. Hasar görmüş deprem takozları.

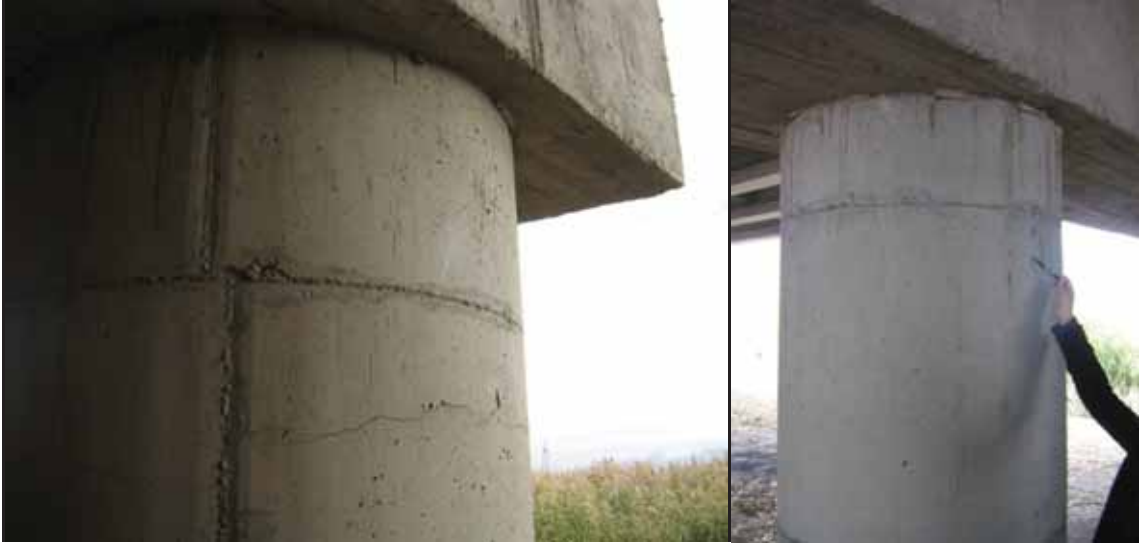
Şekil 4.3. Deprem sonrası çatlamış köprü kolonları.

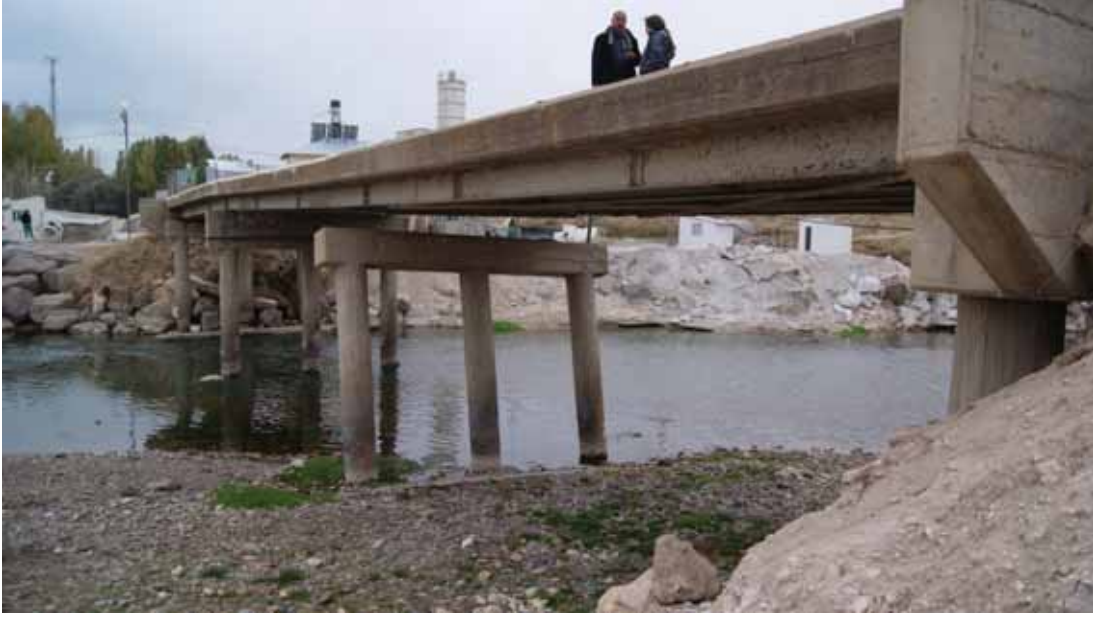
Şelik 4.4. Birkaç sene önce sel afetinden dolayı ayaklarının biri eğilen kompozit köprünün deprem sonrası genel görüntüsü.

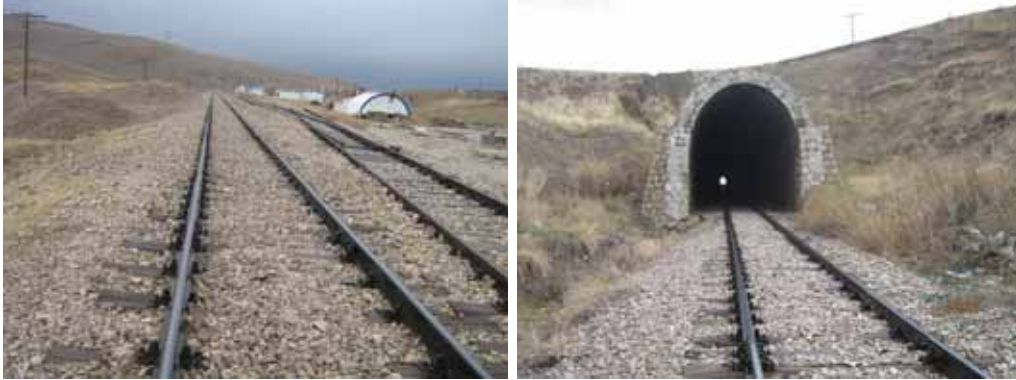
Şekil 4.5. Hasar görmemiş demiryolu hattı ve demiryolu tüneli.
