**TABANLI – VAN (23 EKİM 2011)**  
**ve**  
**EDREMİT – VAN (9 KASIM 2011)**  
**DEPREMLERİ**

**İNCELEME RAPORU**  
**25 – 27 KASIM 2011**

**ARALIK, 2011**  
**ODTÜ**  
**ANKARA**

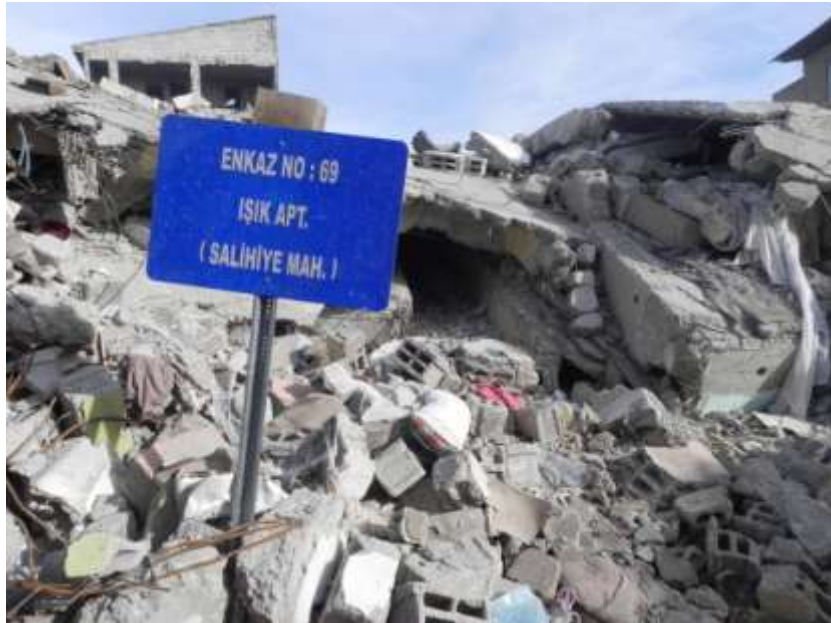
**Resim 4.** Erciş'te bir bina enkazı ve önünde enkazın hangi binaya ait olduğunu gösteren tabela.

Enkaz kaldırma süreci de hasar tespiti çalışmaları ile paralel yürütülmesi gereken bir konudur. Bu anlamda özellikle ağır hasarlı yapıların çevrelerine oluşturacağı tehlike ve riskler sebebiyle yıkım kararlarının en kısa sürede verilebilmesi ve hemen ardından da bu sürecin başlatılması gerekmektedir. Bununla birlikte, ağır hasarlı yapıların çevrelerine oluşturacağı riskleri azaltmak içinde yine güvenlik tedbirleri alınması, bina çevrelerinin gerekiyorsa geçişlere kapatılması ya da kontrollü geçişler verilmesi gerekmektedir. Depremi en ağır hasarı verdiği Erciş'te 90'ın üzerinde bina tamamen yıkılmıştır. Bu binaların enkaz kaldırma işleri ise ODTÜ ekibinin bölgede bulunduğu sırada devam etmekteydi. Bu amaçla enkazların önlerine enkazın künyesini belirten tabelalar konmuş (**Resim 4**) ve İlçe Kaymakamlık binasına da hangi enkazın hangi gün kaldırılacağını gösteren bir tarih listesi asılmıştır (**Resim 5**). Böylece mal sahiplerinin enkazların kaldırılacağı gün enkaz başında olmaları talep edilmektedir.

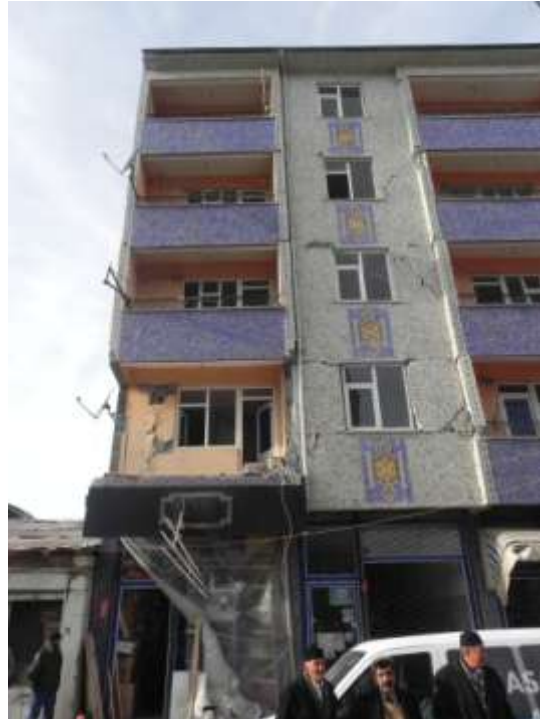
**Resim 6.** Hasarlı bir binanın giriş katında yer alan ticarethane faaliyetlerine devam etmeye çalışıyor.

Erciş'te tespit edilen önemli sorun alanlarında biriside hasar tespit çalışmalarında yaşanan gecikmeler nedeniyle insanların hasarlı yapılarına girmek zorunda kalmaları (**Resim 6**) ya da bu konuda yeterli bilgilendirmeyi alamadıkları için ne yapacaklarını bilememenin verdiği öfkeyi taşımalarıdır.

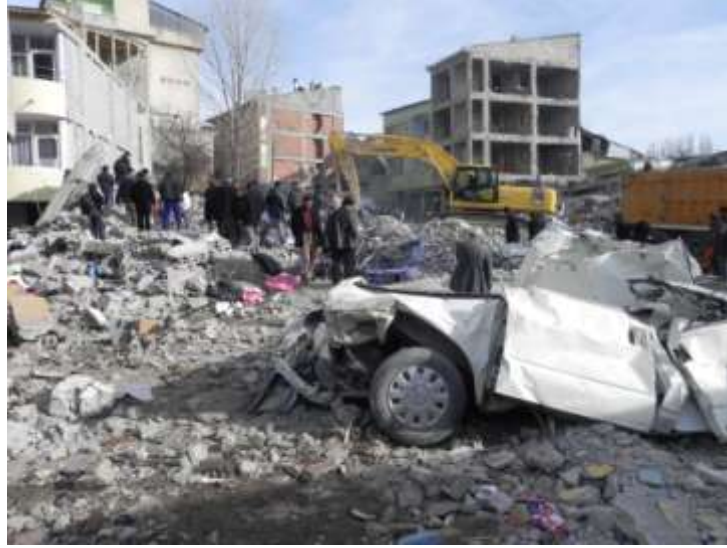
**Resim 7.** Bir tarafta enkaz kaldırma çalışmaları sürüyor, önde ise enkazdan çıkartılan bir otomobil görünüyor.

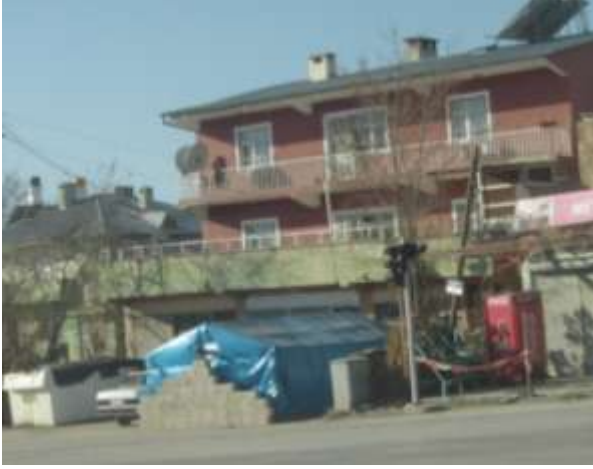
**Resim 10.** Vatandaşın evinin önüne kurduğu çadır

Van'daki “çadır psikolojisi” daha önceki deneyimlerle karşılaştırıldığında řaşırtıcı deęildir. Çadırkente çeşitli sebeplerle gitmek istemeyen, yer bulamayan, çadır bulamayanlar Beyaz Masa'dan ya da kendi olanaklarıyla temin ettikleri ve evlerinin yanlarına kurdukları çadırlarda geceyi geçirmeye devam etmektedir. Mahalle aralarında kalan bu ufak çadır toplulukları genel yemek ve benzeri desteklerden faydalanamamakta, temel ihtiyaçlarını karşılamak için risk alarak hasarlı evlerine girmeyi sürdürmektedir. Dahası, çadırların kurulduęu alanlar hasarlı binaların çok yakınında, riskli bölgelerdedir.

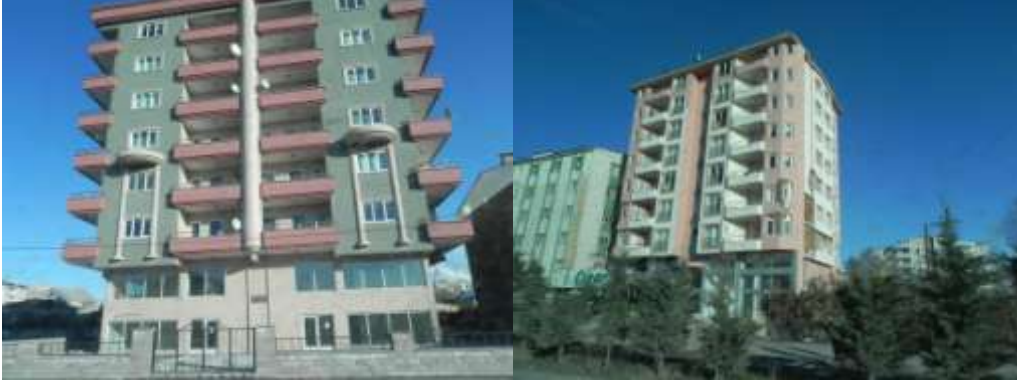
Van ve Erciş’te şehir merkezlerinde ağırlıklı olarak çok katlı betonarme (3 kat ve üzeri) binalara rastlanmakta (**Resim 18** ve **19**), kentin çeperlerine doğru gidildikçe kat yükseklikleri azalmakta ve betonarme yapıların yanında yığma yapıların sayısı da artmaktadır.

**Resim 18.** Van ve Erciş’te kent merkezinde karşılaşılan tipik betonarme çerçeve binalar.

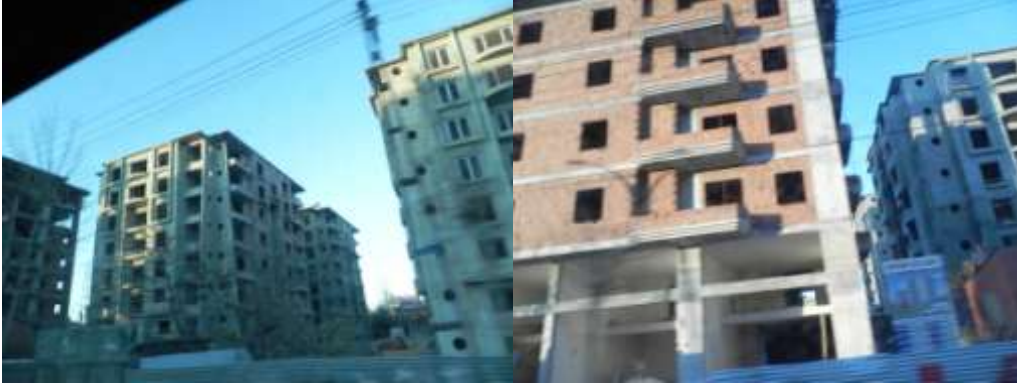
**Resim 19.** İnşaatı devam eden çok katlı betonarme binalar.

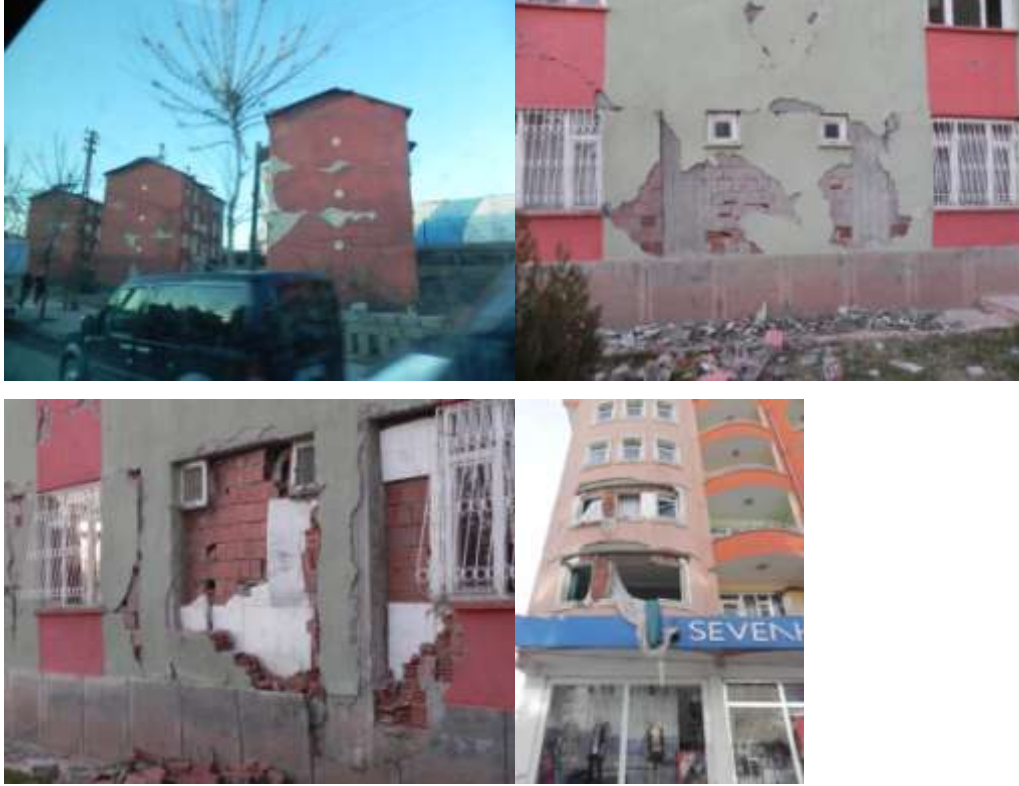
ve yapının yumuşak kat özelliği göstermesine neden olan katlar hasara neden olmuştur. Bunun yanında bir çok binada sıva çatlağı, dolgu duvarlarda çapraz şeklinde kesme çatlakları, düzlem dışı dolgu duvar göçmesi gibi orta-ağır düzeyde yapısal olmayan hasarlara da çok sık rastlanılmaktadır (**Resim 20**). Van ve Erciş'te meydana gelen yapısal ve yapısal olmayan hasarlar konusunda ODTÜ Deprem Mühendisliği Araştırma Merkezi'nin hazırladığı (METU-EERC, 2011) raporda daha fazla bilgiye ulaşmak mümkün olabilmektedir<sup>5</sup>.

**Resim 20.** Bina dış yüzeylerinde ve dolgu duvarlarda görülen tipik hasarlar.

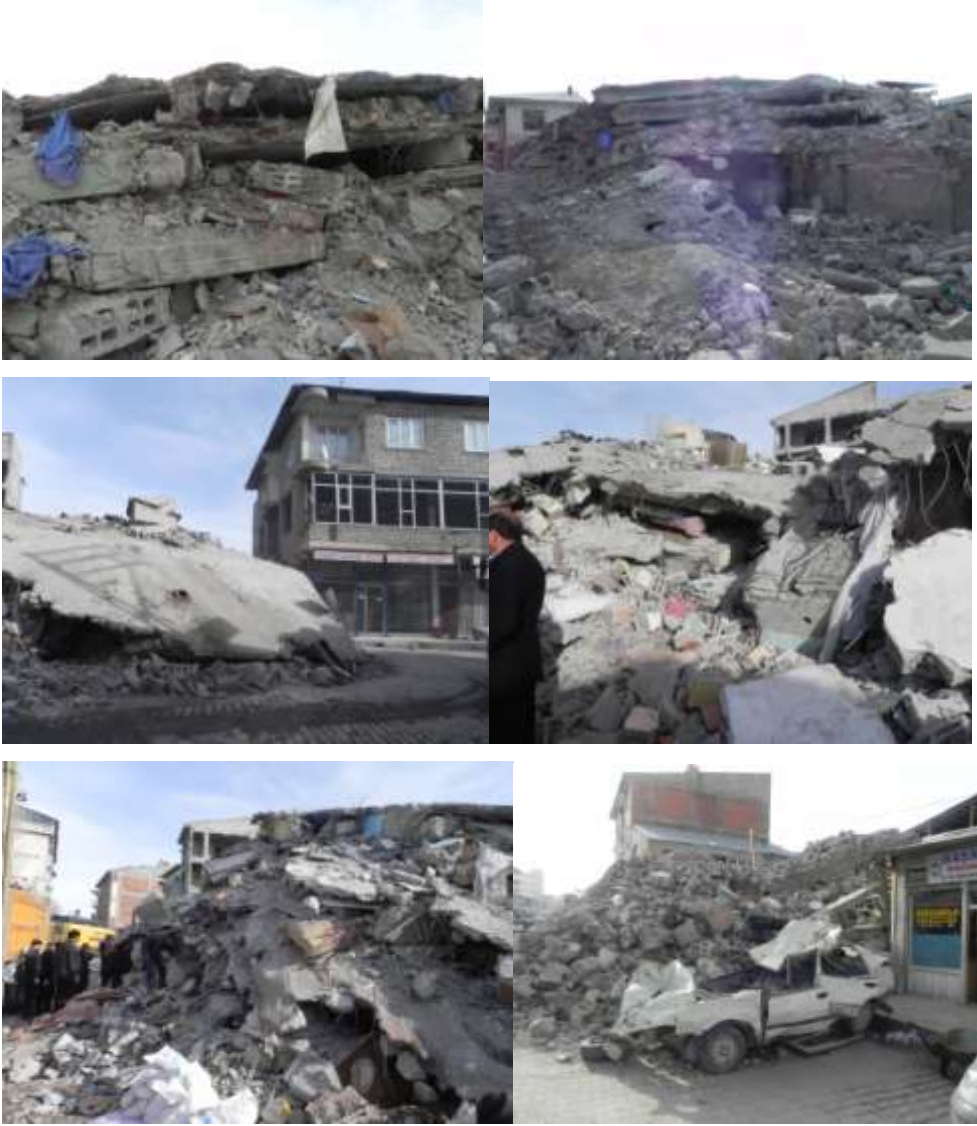
yapılması gerekmektedir. Ancak hem geçmiş deneyimlerden hem de METU-EERC (2011) raporundan faydalanılarak genel olarak yapının giriş katlarının fonksiyon değişikliğine bağlı taşıyıcı sisteme hatalı müdahaleler (kolon kesme-kaldırma, dolgu duvarların kaldırılması vb.), kötü beton kalitesi, hatalı donatı kullanımı (nervürlü yerine düz donatı kullanımı gibi), yetersiz ve hatalı etriye kullanımı gibi temel nedenler sayılabilir.

**Resim 21.** Tamamıyla göçmüş ve yapı taşıyıcı elemanları ayırt dahi edilemeyecek kadar un ufak olmuş binalar.

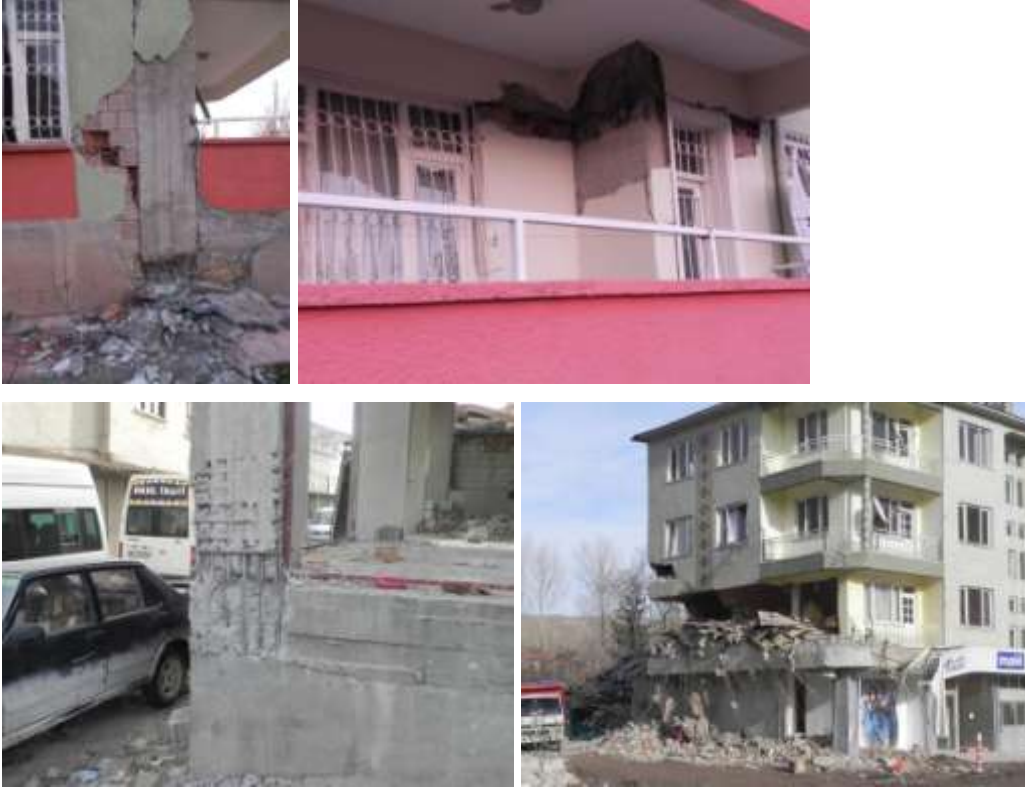
Bölgede tespit edilen tipik hasar örneklerinden biriside kolon uç bölgelerinde oluşan plastik mafsallaşmadır. Bu tip hasarlar kimi zaman hem dolgu duvarlarda hem de kolon uç bölgelerinde birlikte gözlemlenirken, kimi yapılarda ise sadece kolon uç bölgelerinde karşılaşılmaktadır (**Resim 22**).

**Resim 22.** Kolon uç bölgelerinde plastik mafsall oluşumu.

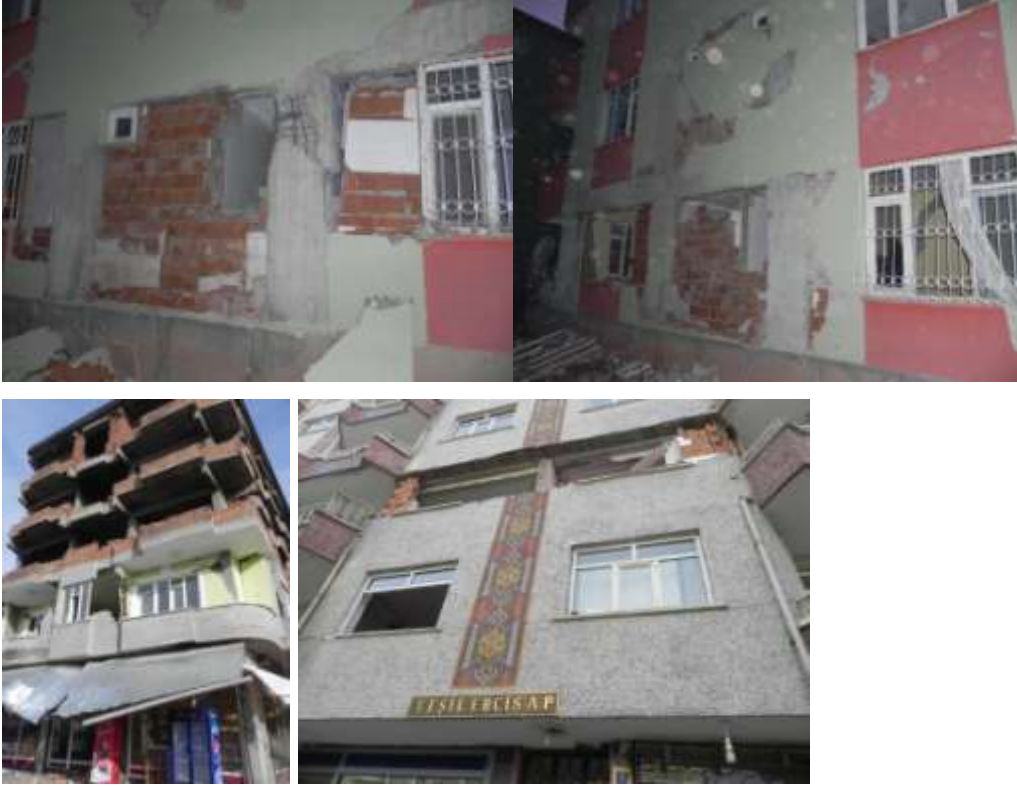
Dolgu duvarlarda ve çatı parapet duvarlarında meydana gelen hasarlar da tipik hasarlar arasında sayılabilir. Genellikle yapısal olmayan bu hasarlar özellikle tuğla, briket, cam-çerçeve vb. yapı malzemelerinin düşmesi sonucu ciddi yaralanmalara, ve hatta ölümlere yol açma tehlikesi taşırken, komşu yapılara ve çevrede bulunan diğer araç ve malzemelere (otomobiller gibi) ciddi zararlar verebilme potansiyeli bulunmaktadır (**Resim 23, 24 ve 25**). Bu hasarların oluşmasında yeterli projelendirmenin yapılmamış olması, uygulamadan kaynaklanan hatalar, dolgu duvar ve parapet duvarının binanın taşıyıcı elemanlarına (kiriş, döşeme gibi) iyi sabitlenmemiş olması, detay çözümlerinde ki hatalar, özellikle parapet duvarlarının düşey ve yatay elemanlarla çerçeve içine alınmaması-serbest bırakılması sebep olarak gösterilebilir.

**Resim 23.** Tipik dolgu duvar hasarları.

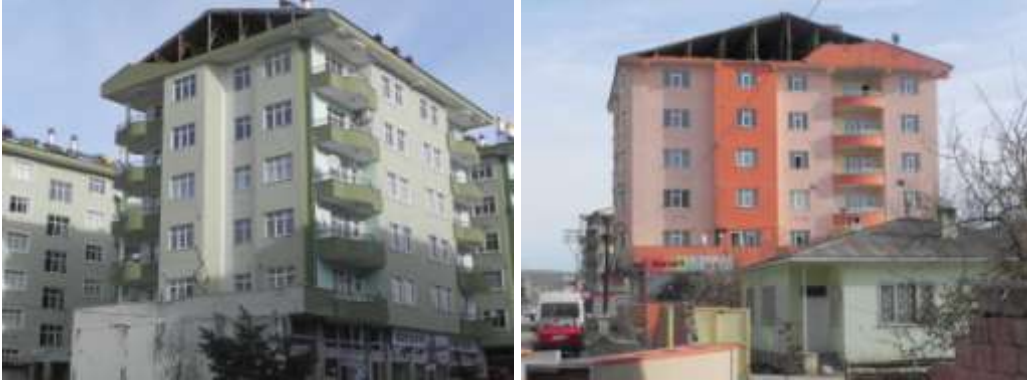
**Resim 24.** Tipik çatı parapet duvarı hasarları.

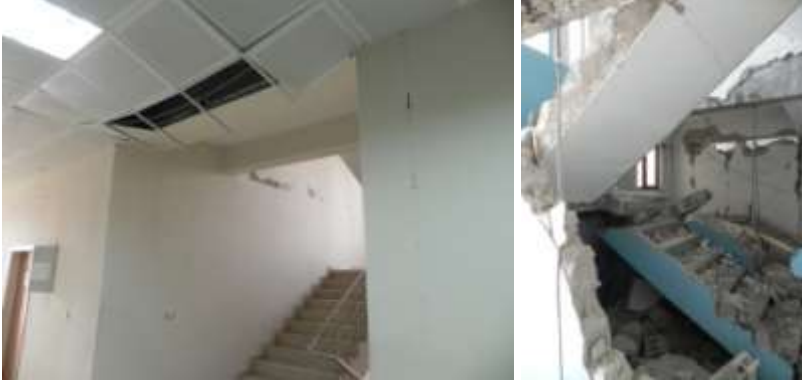
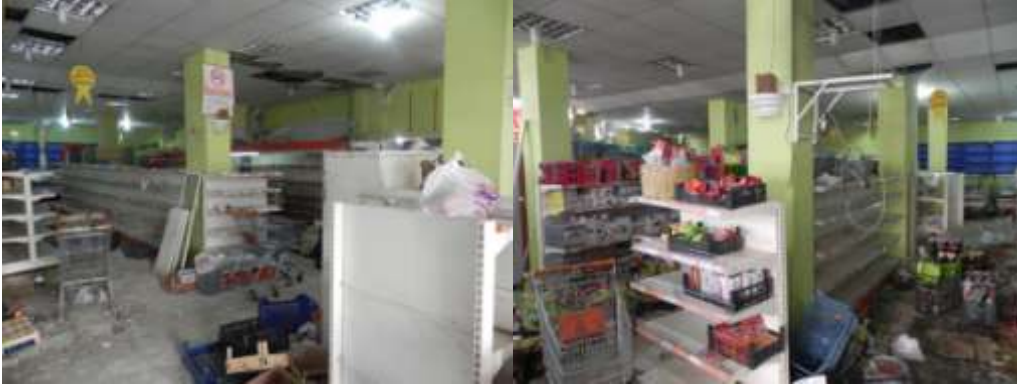
Binaların iç mekanlarında da önemli hasarlar oluşmuştur. Bu hasarlar daha önce belirtilen hasarlarla aynı özellikleri göstermekle birlikte (yapısal hasarlar: kolon ve kirişlerde meydana gelen hasarlar; yapısal olmayan hasarlar: dolgu duvarlarda, asma tavanlarda ve tesisatlarda karşılaşılan hasarlar vb.) aynı zamanda yapıların fonksiyonlarına göre iç mekanlarda kullanılan mobilyalarda da ciddi hasarlar oluşmuş ve önemli maddi kayıplara neden olmuştur (özellikle mağaza ve marketlerde iç mekanlarda karşılaşılan hasarlar örnek verilebilir) (**Resim 26** ve **27**).

**Resim 26.** Yapıların iç mekanlarında görülen hasarlar.

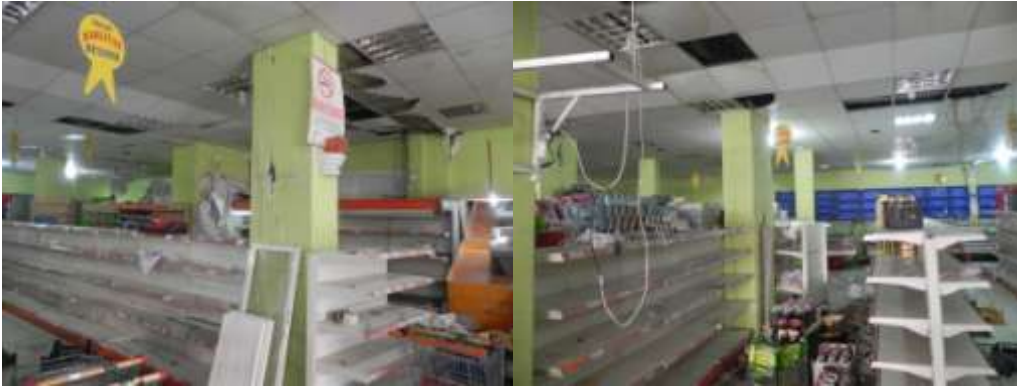
**Resim 27.** Yapıların iç mekanlarında görülen hasarlar.

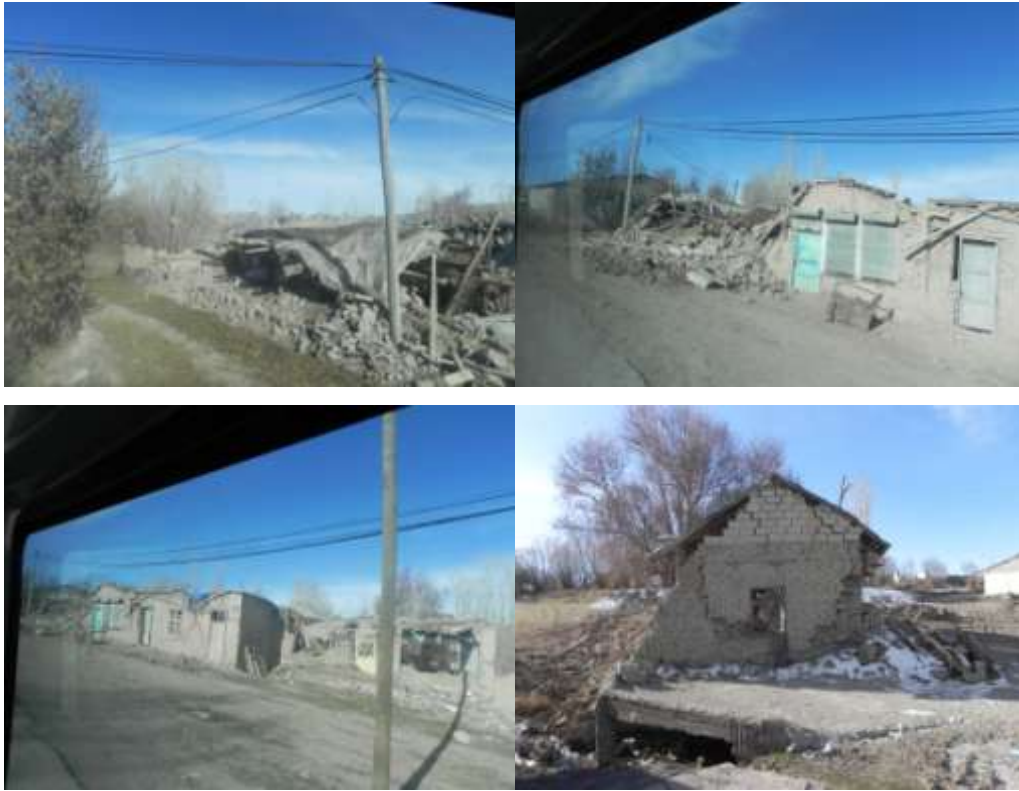
Bölgede kırsal alan yerleşmelerinde genelde tek katlı kerpiç ya da moloz taş ile yapılmış yığma yapılara rastlanmaktadır. Bu yapıların hasarları özellikle taşıyıcı duvarlarının yanıl (deprem) yükler karşısında rijitliklerini koruyamayarak plan düzleminden çıkmaları ve devrilmeleri ile olmaktadır. Düşey ve yatay yardımcı taşıyıcı elemanların (hatılların) yeterli olmaması ya da hiç kullanılmaması da hasarı arttıran önemli etkenlerdir. Kerpiç ve taş malzemenin birbirine bağlanmasında harç olarak çamur kullanılması da bu malzemenin duvar oluşturmadaki taşıyıcılık kapasitesini azaltan bir etkindir. Aynı şekilde bu tip yapılarda duvar-duvar ve duvar-döşeme birleşimlerinin yeterli olmamasıda yapının deprem yükleri karşısında bütün olarak davranmasını engellemekte ve dayanımını azaltmaktadır (**Resim 28 ve 29**).

**Resim 28.** Kırsal alan konutlarında (yığma yapılarda) görülen tipik hasarlar.

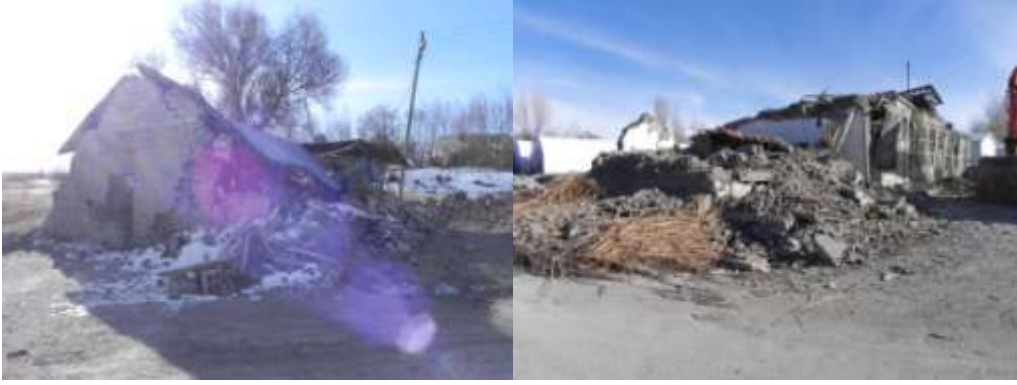
**Resim 29.** Kırsal alan konutlarında (yığma yapılarda) görülen tipik hasarlar.

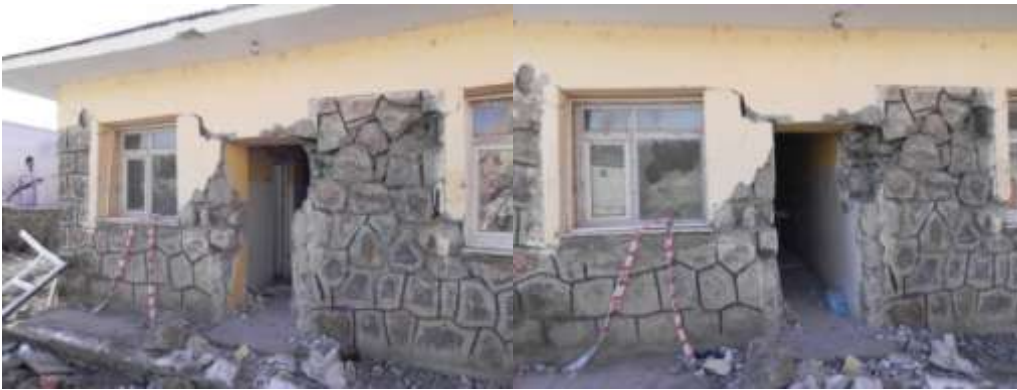
Bölgede ayrıca yığma yapılarda beton briket ve bims olarak tabir edilen yapı malzemesininde sıklıkla kullanıldığı görülmüştür. Daha düzgün yüzeyli, uygulaması kolay, ısı-ses yalıtımı özellikleri diğer malzemelere göre biraz daha iyi olan bu malzeme ile inşa edilmiş yapılarda da önemli hasarlar yaşandığı görülmüştür. Bu hasarların nedenleride diğer yığma yapı hasarlarında ortaya çıkan nedenlerle benzer özellikler göstermektedir. Geleneksel kırsal yerleşim yapılarında daha önceleri en çok kullanılan çatı örtüsü biçimi olan toprak damların kullanımında azalma olduğu, deprem yükleri karşısında son derece tehlikeli olan ve yapının ağır hasar almasında etken olan bu ağır çatı sistemleri yerine daha hafif ve galvaniz sac ile örtülmüş çatı sistemlerinin kullanıldığı görülmüştür. Bu çatı sistemlerinin kullanıldığı yapılarda hasar toprak damlı yapılara göre daha az gözlenmiş ya da tümüyle yıkılma yerine bölgesel göçmeler olduğu saptanmıştır.

**Resim 30.** Kırsal alan konutlarında (yığma yapılarda) görülen tipik hasarlar.

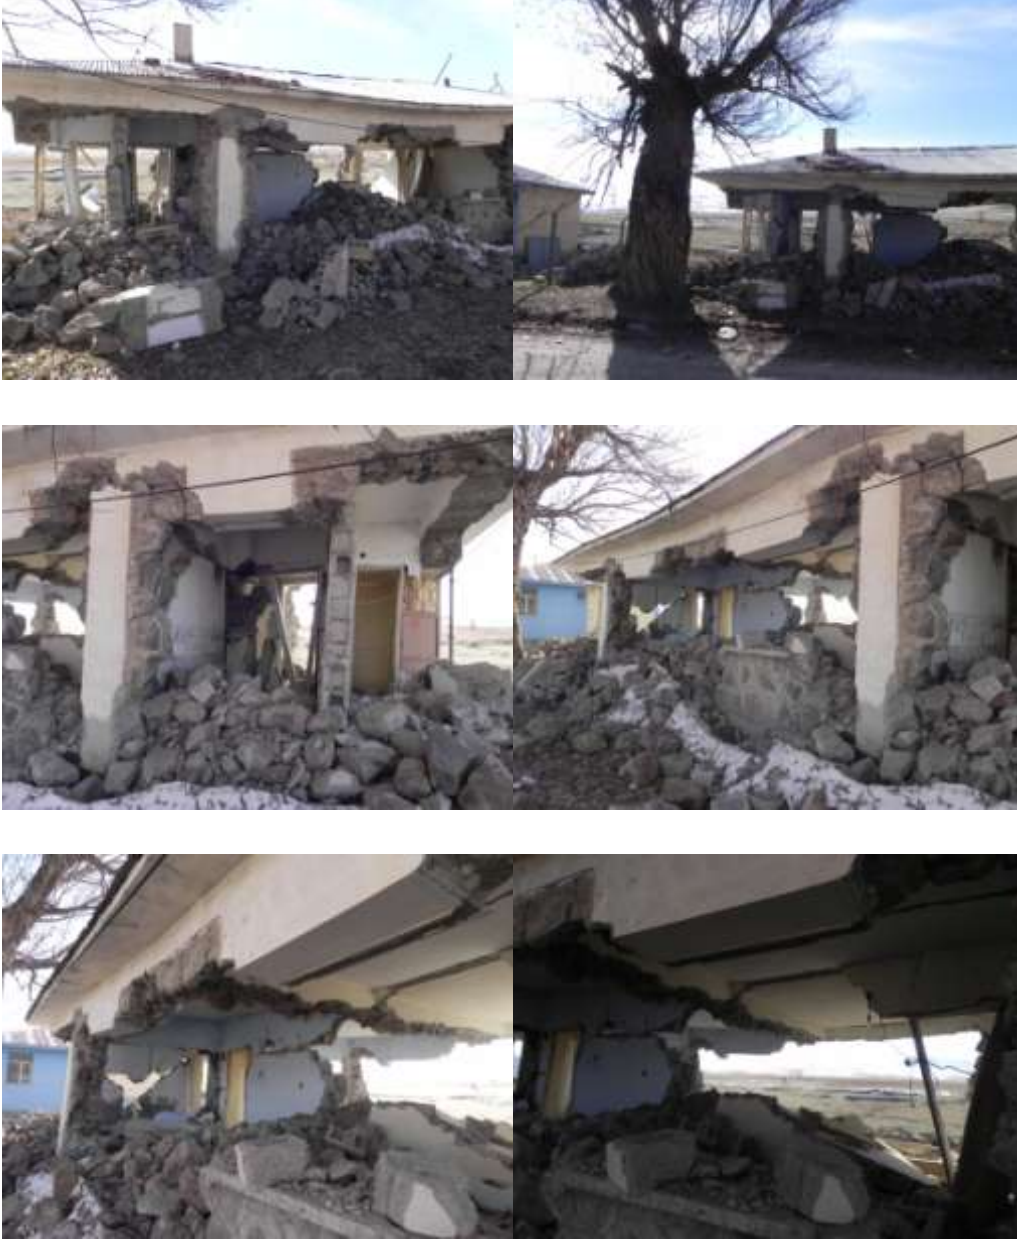
**Resim 31.** Kırsal alan konutlarında (yığma yapılarda) görülen tipik hasarlar.

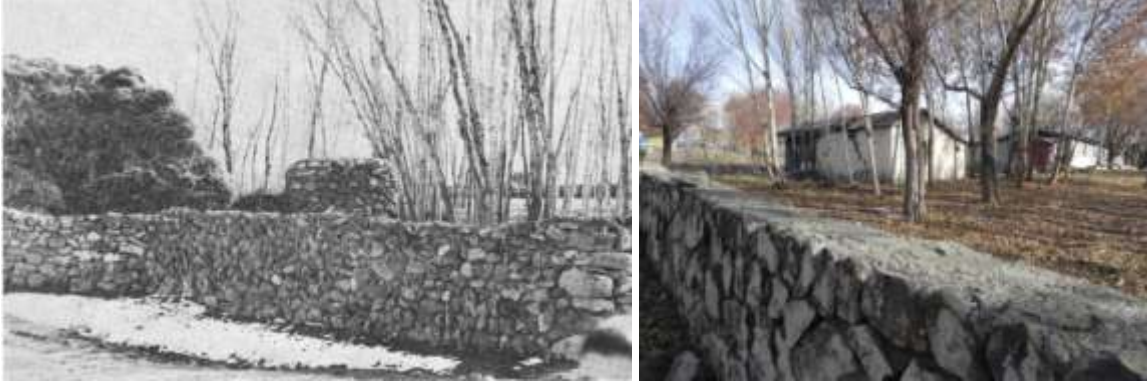
**Resim 32.** Soldaki resim 1976 Muradiye-Çaldıran (Van) Depreminde hasar görmemiş bir yığma moloz taş bahçe duvarı fotoğrafı. Sağdaki resim ise 2011 Tabanlı-Van Depreminde hasar görmemiş bir yığma bahçe duvarı. Muradiye-Çaldıran Depremi fotoğrafı Gülkan (ve diğerleri, 1978; s.33) den alınmıştır.

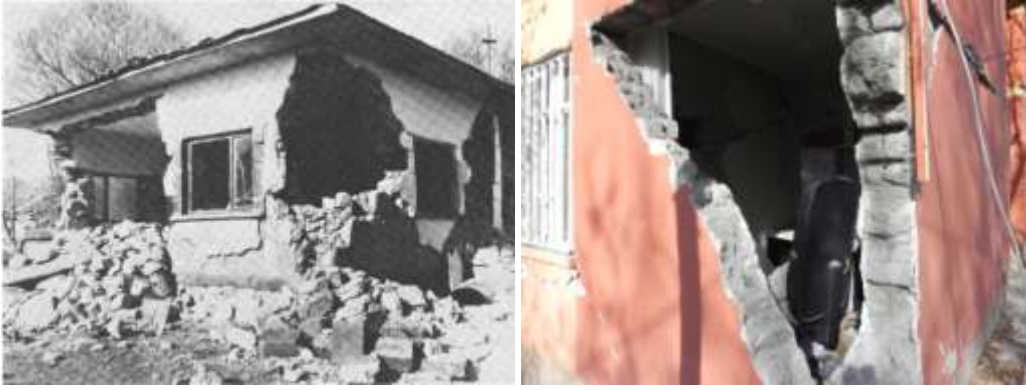
**Resim 33.** Soldaki resim 1976 Muradiye-Çaldıran (Van) Depremi'nde hasar gören tipik tek katlı yığma yapı fotoğrafı. Sağdaki resim ise 2011 Tabanlı-Van Depremi'nde hasar görmüş tek katlı yığma yapı. Muradiye-Çaldıran Depremi fotoğrafı Gülkan (ve diğerleri, 1978; s.53) den alınmıştır.

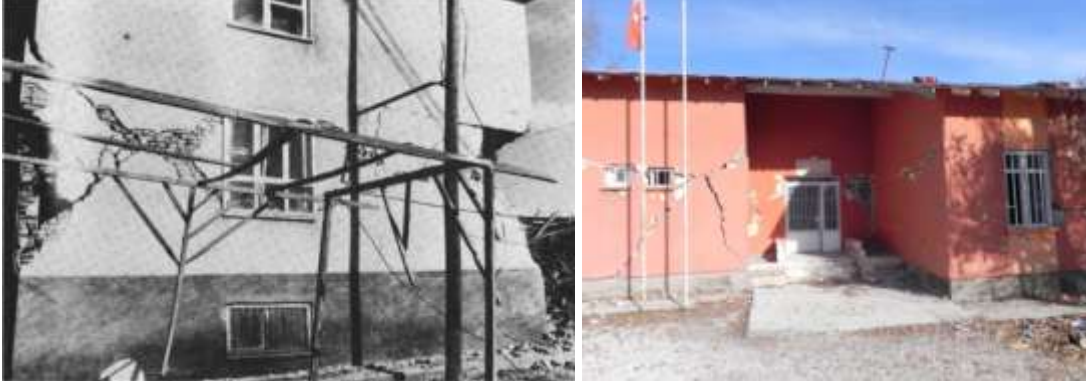
**Resim 34.** Soldaki resim 1976 Muradiye-Çaldıran (Van) Depremi'nde hasar gören tipik tek katlı yığma yapı fotoğrafı. Sağdaki resim ise 2011 Tabanlı-Van Depremi'nde hasar görmüş tek katlı yığma yapı. Muradiye-Çaldıran Depremi fotoğrafı Gülkan (ve diğerleri, 1978; s.54) den alınmıştır.

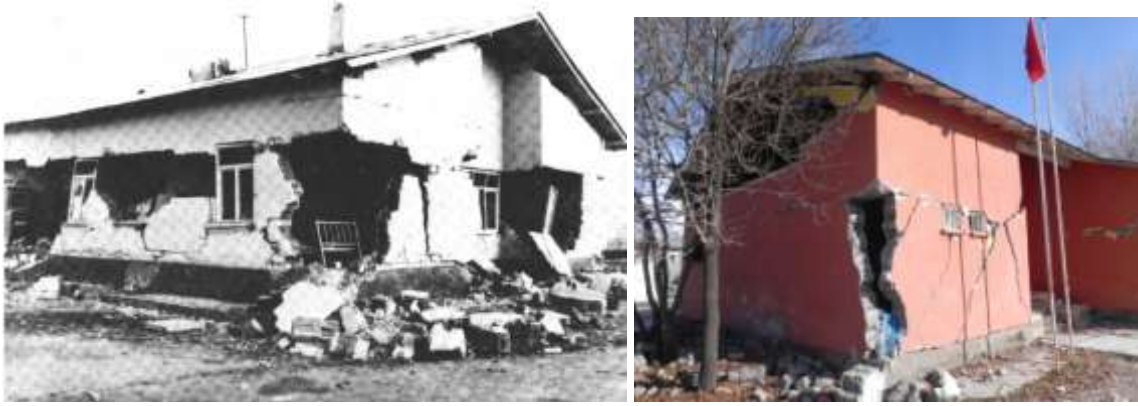
**Resim 35.** Soldaki resim 1976 Muradiye-Çaldıran (Van) Depremi'nde hasar gören Çaldıran Sağlık Ocağı fotoğrafı. Sağdaki resim ise 2011 Tabanlı-Van Depremi'nde hasar görmüş Gedikbulak Sağlık Ocağı. Muradiye-Çaldıran Depremi fotoğrafı Gülkan (ve diğerleri, 1978; s.55) den alınmıştır.

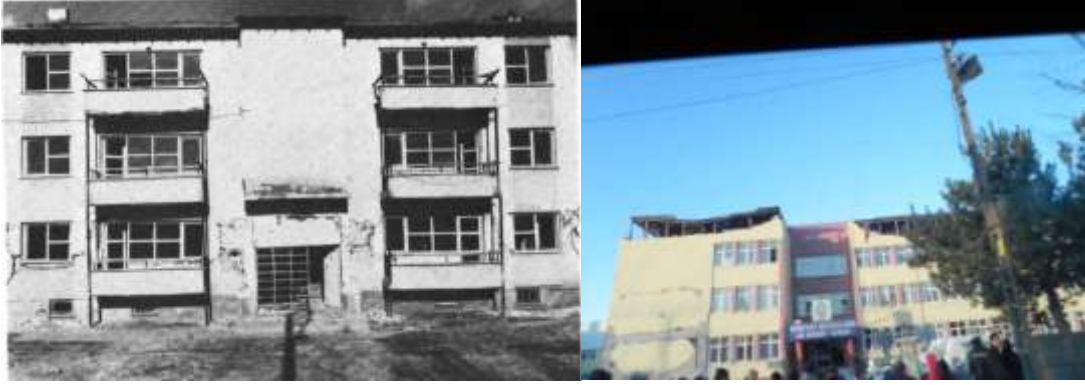
**Resim 36.** Soldaki resim 1976 Muradiye-Çaldıran (Van) Depremi’nde hasar gören kamuya ait bir bina. Sağdaki resim ise 2011 Tabanlı-Van Depremi’nde hasar görmüş kamuya ait başka bir bina. Muradiye-Çaldıran Depremi fotoğrafı Gülkan (ve diğerleri, 1978; s.56) den alınmıştır.

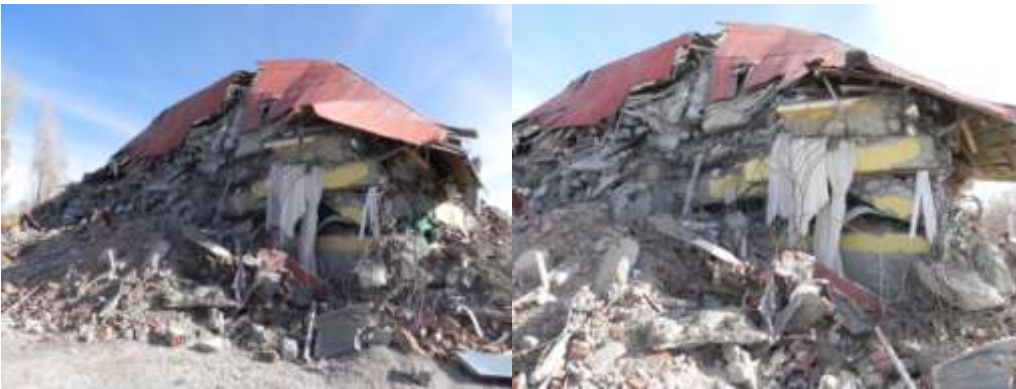
23 Ekim ve 9 Kasım (2011) depremlerinde kırsal alanda sadece geleneksel ve yığma yapılar değil yakın dönemde yapılmış betonarme binalarda hasar görmüştür. Özellikle aralarında okul, sağlık ocağı gibi bir çok kamu binasında ciddi hasarlara ratlanmaktadır. Bu yapılarda rastlanan hasar nedenleri ise kent merkezlerinde gözlenenlerden farklı değildir (**Resim 37**). Eksik ve hatalı donatı kullanımı (düz demir donatı ve yetersiz etriye kullanımı), kalitesiz beton kullanımı, projelendirme ve detaylandırma hataları (perde duvarlar olmaması gibi) nedenler hemen belirtilebilecek temel nedenlerdir.

**Resim 37.** Tamamen göçen Gedikbulak İlköğretim Okulu.

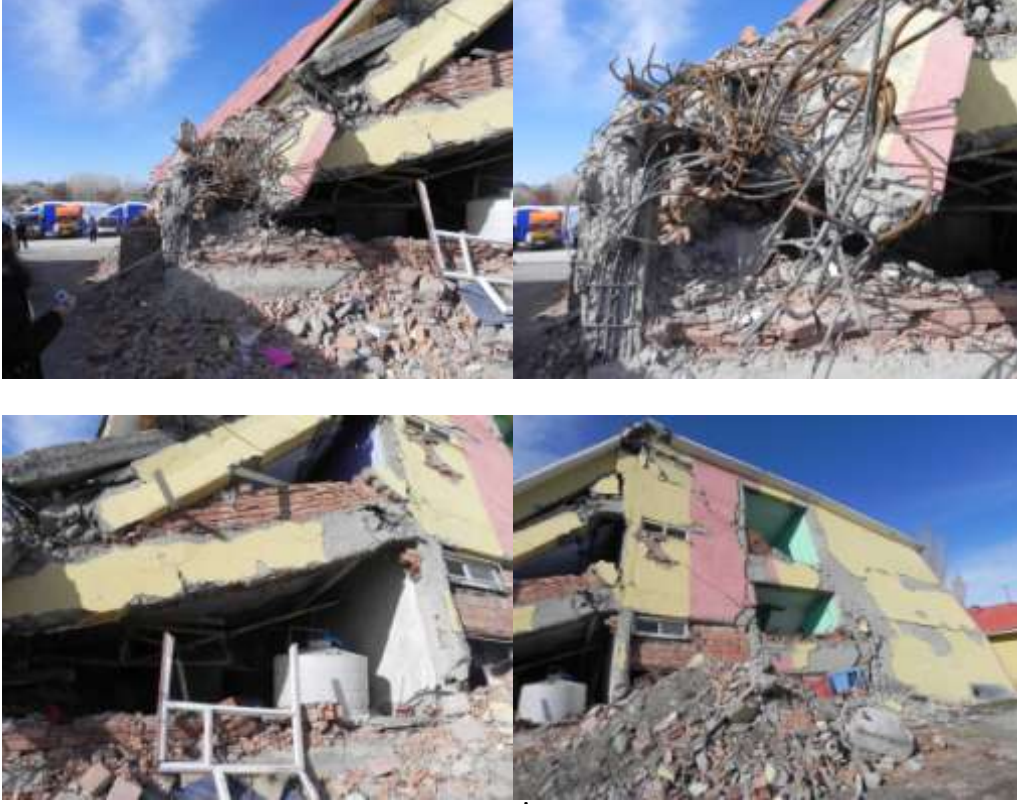
Okul tipik betonarme bina hasarı olarak “pancake” şeklinde yıkılmıştır. 785 öğrencinin okuduğu okul binası depremin Pazar günü olması nedeniyle boştu. Eğer deprem hafta içi ve okul saatlerinde olmuş olsaydı çok ağır can kaybı yaşanması kaçınılmaz olacaktı.

**Resim 38.** Tamamen göçen Gedikbulak İlköğretim Okulu’ndan fotoğraflar.

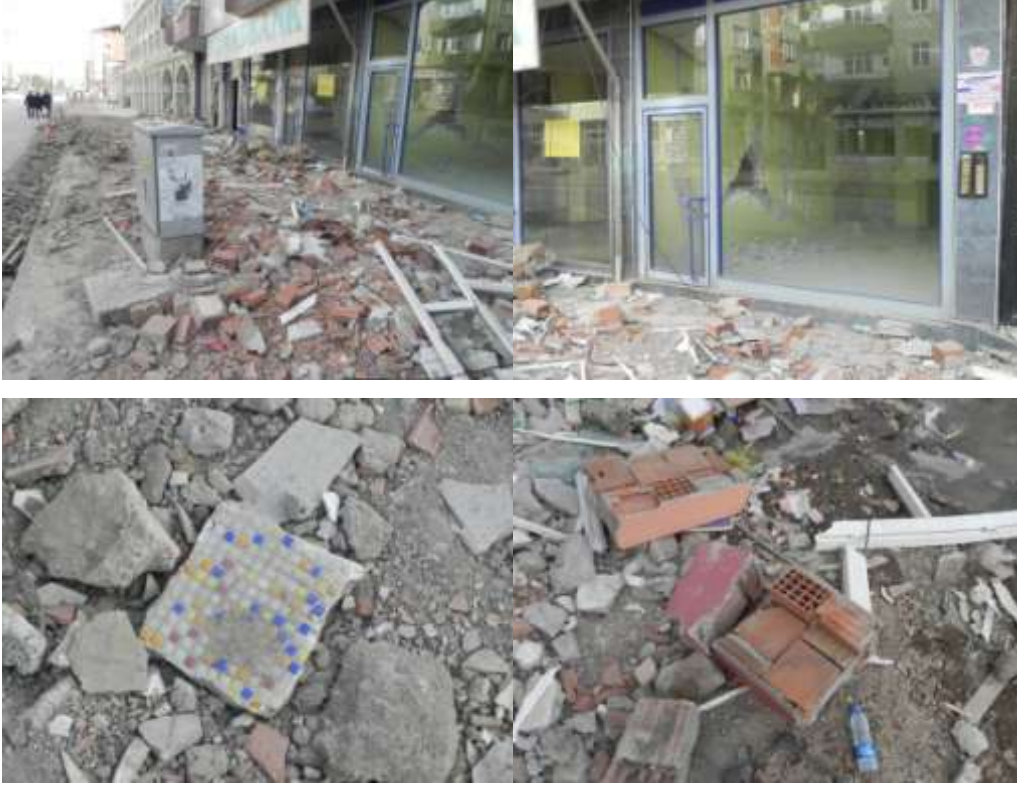
Özellikle yaya kaldırımları ve yollar bu anlamda ciddi risk altındadır. Yaşanan ana şok ve artçı depremler ile oldukça yorulan ve hasar alan hem yapısal hem de yapısal olmayan yapı elmanları ve yapı malzemeleri çevrede bulunan insanlar ve araçlar için ölümle sonuçlanabilecek olaylara neden olma tehdidini sürdürmektedirler. Bu nedenle, çevrede emniyet önlemlerinin alınması açısından ve hasarlı yapıların en kısa sürede tespit edilerek gerekli müdahalenin başlaması açısından çok fazla kaybedilecek zaman olmadığı açıkça görülmektedir.

**Resim 39.** Deprem sırasında yapılardan kopan dolgu duvar ve cephe kaplama malzemelerinin yaya kaldırımlarına ve yollara düşmesi. Bu parçalar rahatlıkla bir insanın ağır yaralanmasına ya da hayatını kaybetmesine neden olabilecek büyüklükte olabilmektedir.

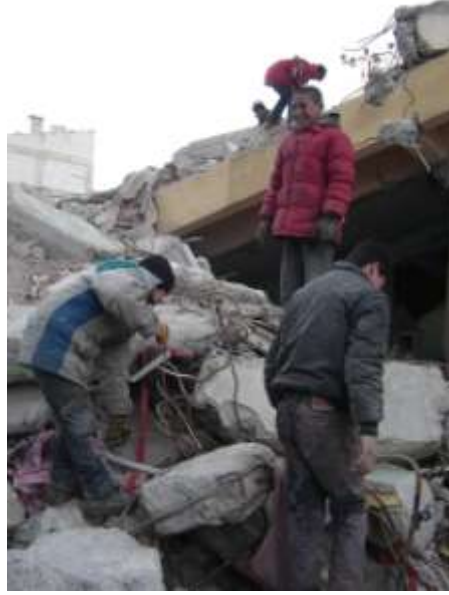
**Resim 40.** Erciş'te enkazda demir toplayan çocuklarımız

Enkazlar konusunda da yapılabilecekler mevcuttur. Öncelikle çocukların enkazlara yaklaşmasının engellenmesi üzerinde durulmalıdır. “Demir toplayan çocuklar” kavramı düşündürücüdür. Enkazların önüne herhangi bir uyarı levhası konmaması ya da şerit dahi çekilmemesi bu moloz yığınlarının çocuklar için oyun alanı ya da geçim kaynağı sağladığı sanısı beraberinde can güvenliği açısından büyük bir riskler getirmektedir.

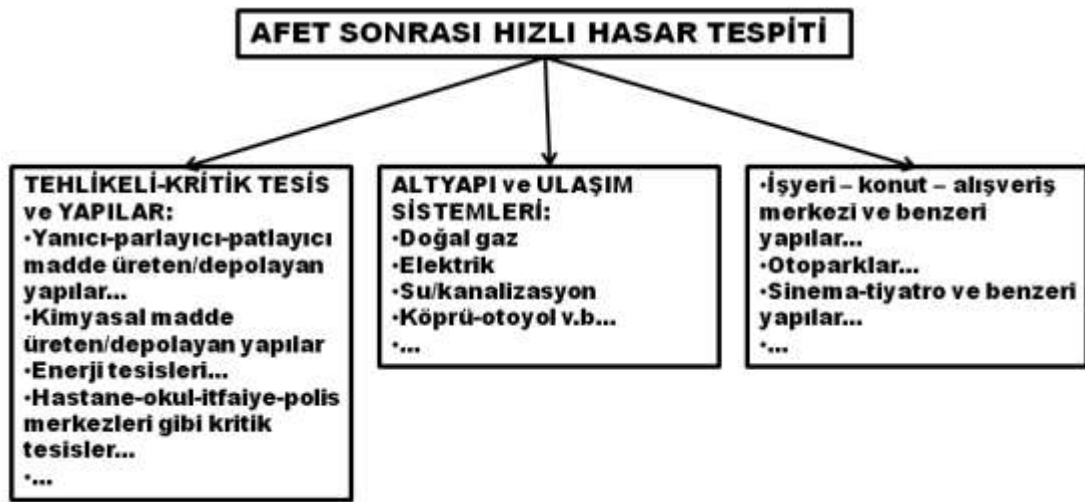
**Tablo 8.** Deprem sonrasında yapılacak olan hızlı (ön) hasar tespitlerinde görev alacak personelin bu yapı ve tesislerin niteliğine göre uzmanlaşmış olması ve buna göre organize edilmeleri hem zaman hem de yapılan işin etkinliği açısından önemli olacaktır.

işyeri-alışveriş merkezi-konut fonksiyonlarını taşıyan yapıların ön hasar tespitleri de hızlı bir şekilde gerçekleştirilmelidir (**Tablo 8**).
