23 EKİM 2011 M_w 7.2 VAN DEPREMİ SİSMİK ve YAPISAL HASARA İLİŞKİN SAHA GÖZLEMLERİ

RAPOR NO: METU/EERC 2011-04

KASIM 2011
ANKARA

**MIDDLE EAST TECHNICAL UNIVERSITY
EARTHQUAKE ENGINEERING RESEARCH CENTER**

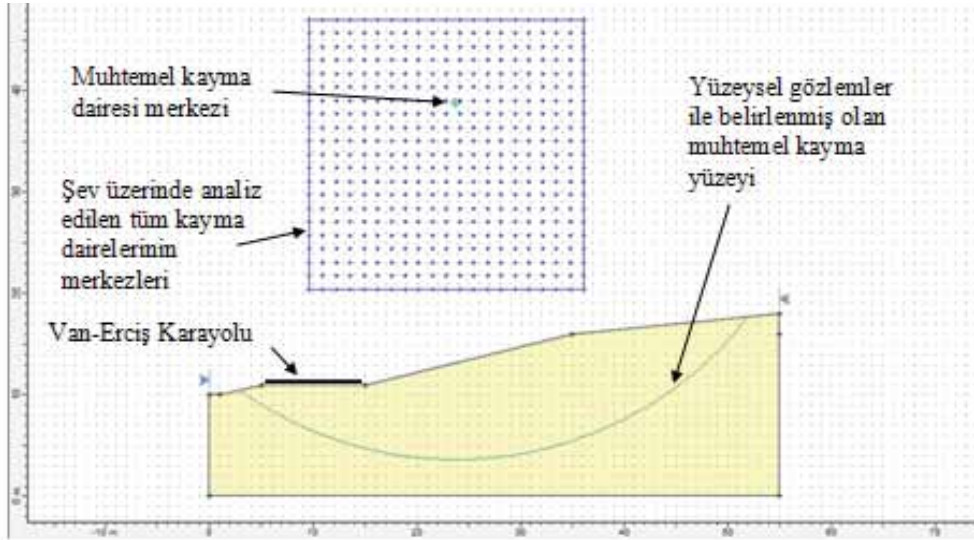
Yaklaşık 7 metre yüksekliğinde ve 14 derece eğimli bu şevin ayna kısmındaki 2 m derinliğindeki gerilme çatlaklarından yaklaşık 2 m derinlikten örselenmiş bir numune alınabilmektedir. Bu numune birleştirilmiş zemin sınıflandırma sistemine (USCS) göre siltli kum (SM) sınıfına girmektedir. İnce dane kısmı üzerinde yapılan Atterberg kıvam limitleri deneyinde likit limit 27%, plastik limit 20%, plastisite indisi 7% olarak bulunmuştur. Şevin (1) homojen olarak tek bir malzemedan oluştuğu kabul edilerek ve (2) gerilme çatlaklarının yerleri kesit üzerinde işaretlenerek dairesel kayma yüzeyinin muhtemel yeri belirlenmiş ve (3) şevde ve civarda su gözlenmediği dikkate alınarak, (4) deprem öncesi karayollarının şartnamesine de istinaden şevin statik güvenlik katsayısının 1.50'in üstünde olduğu kabul edilerek, limit denge metodu ile $c=0$, drenajlı içsel sürtünme açısı 22 derece alınarak güvenlik katsayısı 1.90 (25 derece alınarak 2.16) bulunmuştur.

Deprem durumu için Muradiye deprem kayıt istasyonunda alınan ivme ölçümleri, MTA Van depremi sonrası yayınlanan deprem raporundaki fay lokasyonu ve literatürdeki sönümlenme ilişkileri dikkate alınarak 0.2g'lik yatay deprem ivme katsayısı belirlenmiştir. Bu yatay ivme katsayısı kullanılarak yapılan pseudo-statik limit denge analizleri ile drenajlı içsel sürtünme açısı 22 derece alınarak güvenlik katsayısı 1.01 (25 derece alınarak 1.15) bulunmuştur. Şekil 2.12'de analizde kullanılan kesit, muhtemel kayma yüzeyi ve muhtemel kayma dairesi merkezi gösterilmektedir. Yapılan bu ilk çalışmanın birçok belirsizlik de içerdiği göz önünde bulundurulsa bile depremin şevin güvenlik katsayısını ciddi derecede azaltacağı ve şev kaymasına sebep olabileceği beklenebilir.

Şekil 2.12. Şev analizinde kullanılan kesit, muhtemel kayma yüzeyi ve muhtemel kayma dairesi merkezi.

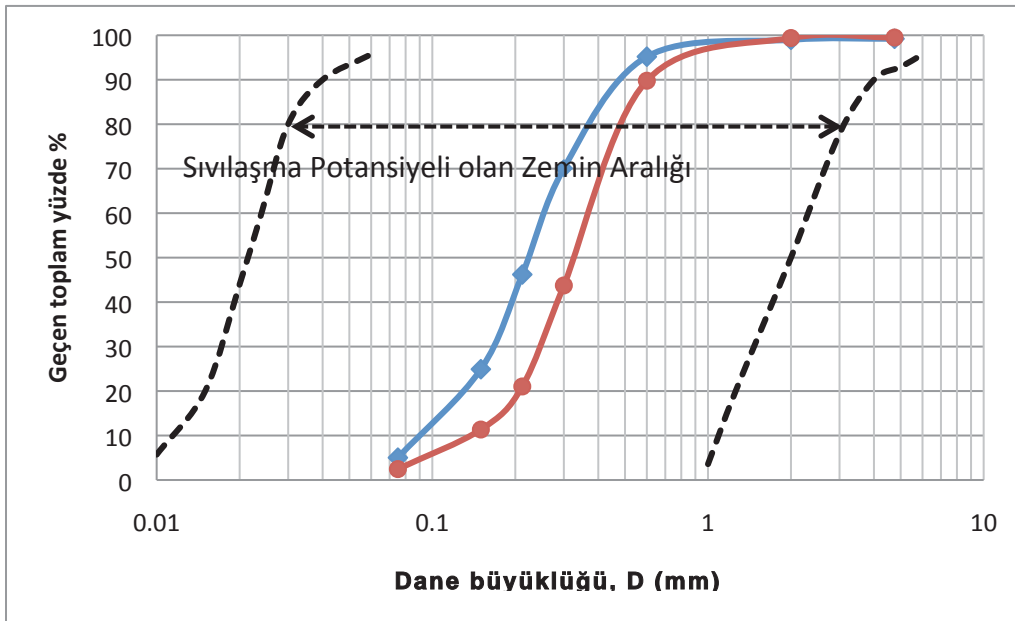
Karasu Nehri kıyısında yer alan Tevekli ve Topaktaş köylerinde zemin sıvılaşmasına bağlı olarak yanar deformasyon (lateral spreading), kum fışkırmaları (sand boils and sand cones) ve geniş yüzey çatlakları yoğun bir biçimde gözlenmiştir. Şekil 2.13 ve 2.14’de kum fışkırmaları ve kum tepcikleri gösterilmektedir. Deprem sırasında kum tepcikleri oluşurken yeraltı suyunun 1-2 m yüksekliğe kadar fışkırdığı köy sakinleri tarafından ifade edilmiştir. Şekil 2.15 ve 2.16’da yanar yayılma ve deformasyon örnekleri ve buna bağlı yer çatlakları gösterilmektedir. Gözlemlerin yapıldığı bölgelerde yerleşim bulunmaması nedeniyle bu zemin problemlerinin bina hasarına etkisi olmamıştır. Topaktaş ve Tevekli köyünde sıvılaşan zeminlerden alınan numune örnekleri üzerinde laboratuvarında elek analizi deneyleri yapılmış ve numuneler için dane dağılım eğrileri çizilmiştir (Şekil 2.17). Analizlerin sonucu, alınan numunelerin dane dağılımı eğrilerinin sıvılaşma potansiyeli olan zeminlerin dane dağılım eğrileri aralığında olduğunu göstermektedir.

Şekil 2.17. Sıvılaşan zeminlerden alınan numunelerin dane dağılım eğrileri ve sıvılaşabilir zeminlerin dane dağılımı aralığı.

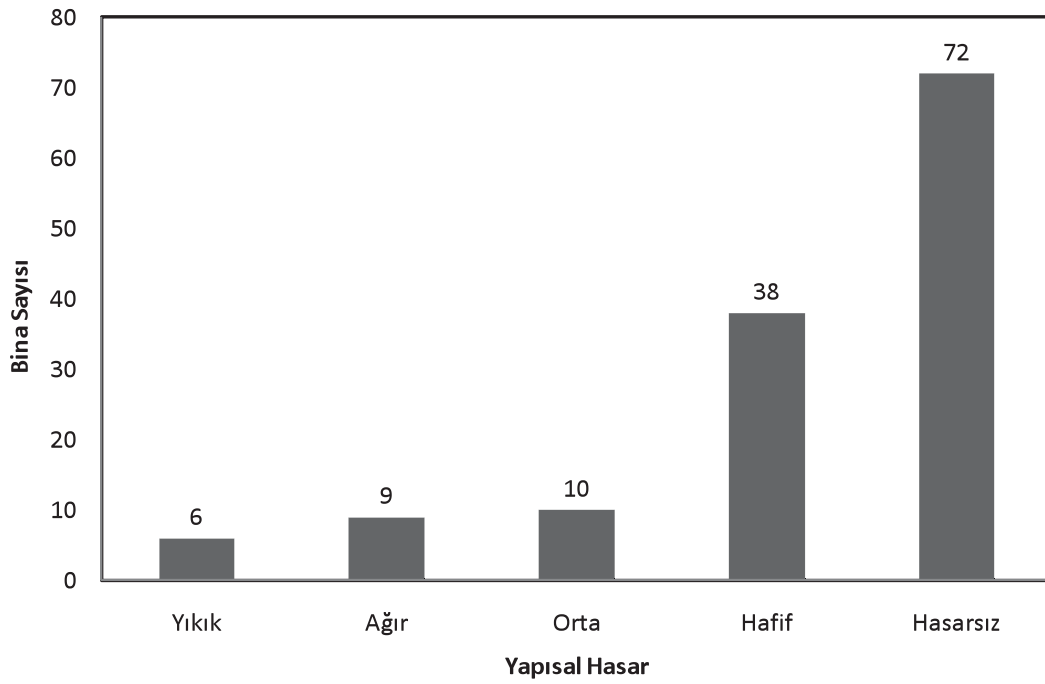
Şekil 3.12. Van il merkezinde incelenen binalarda oluşan yapısal hasarın dağılımı.

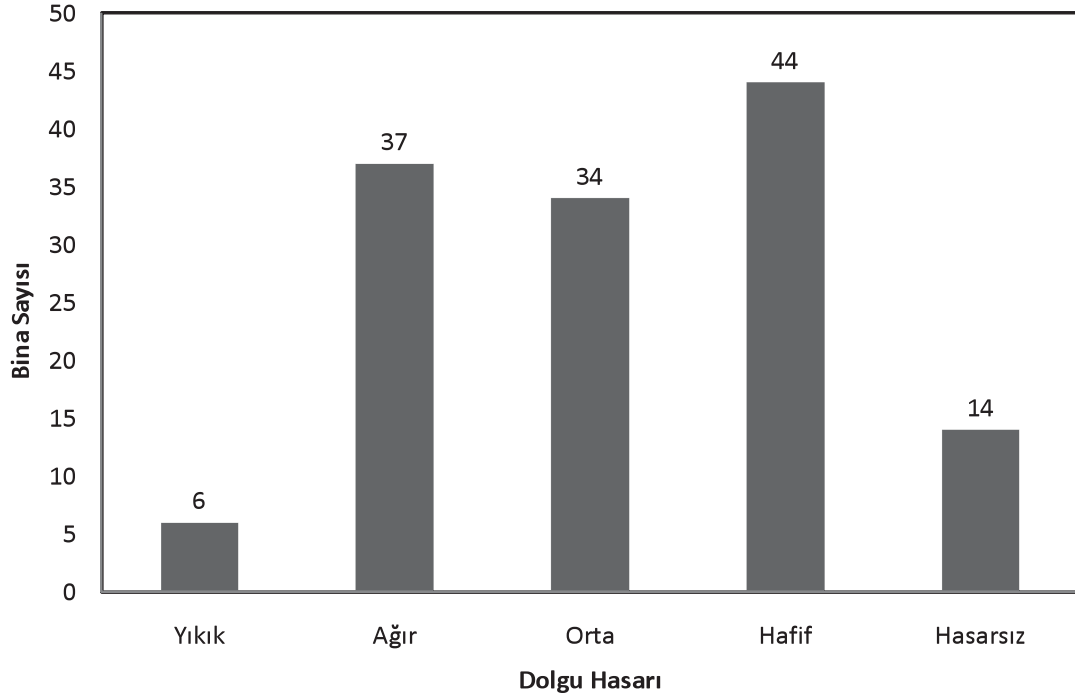
Şekil 3.13. Van il merkezinde incelenen binalarda oluşan dolgu duvar hasarının dağılımı.

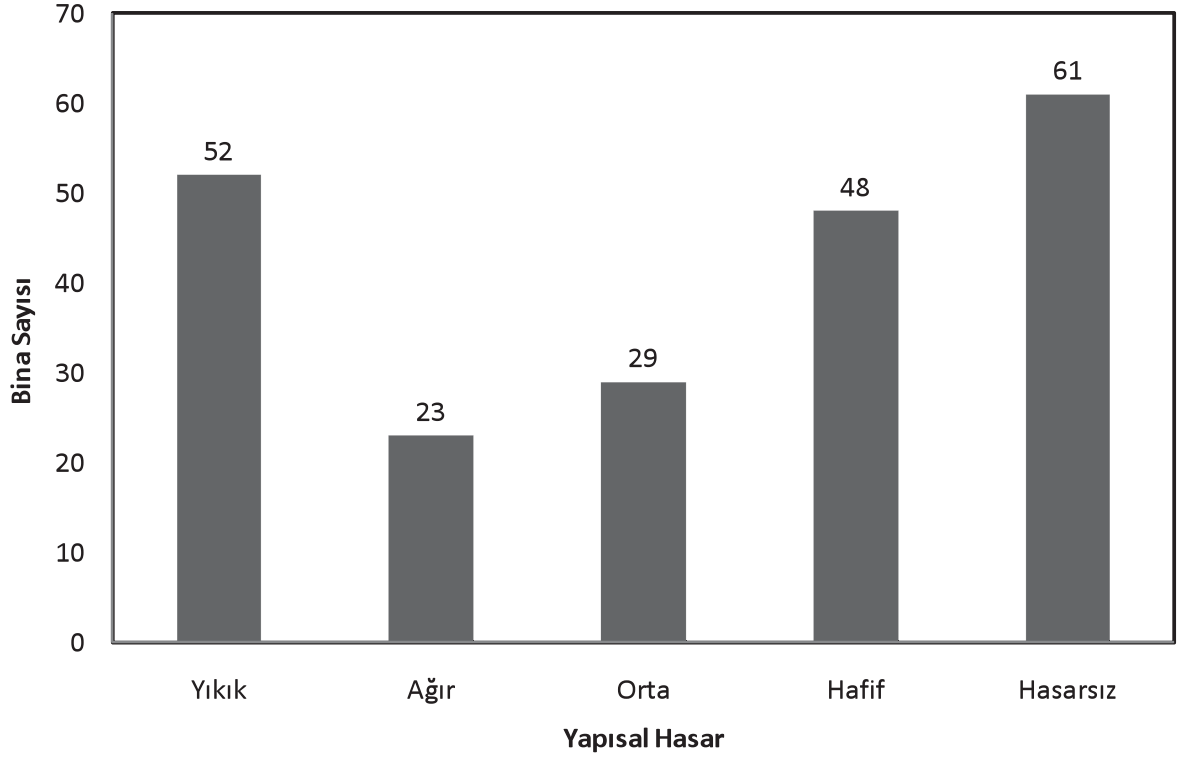
Şekil 3.17. Erciş'te incelenen binalarda oluşan yapısal hasarın dağılımı.

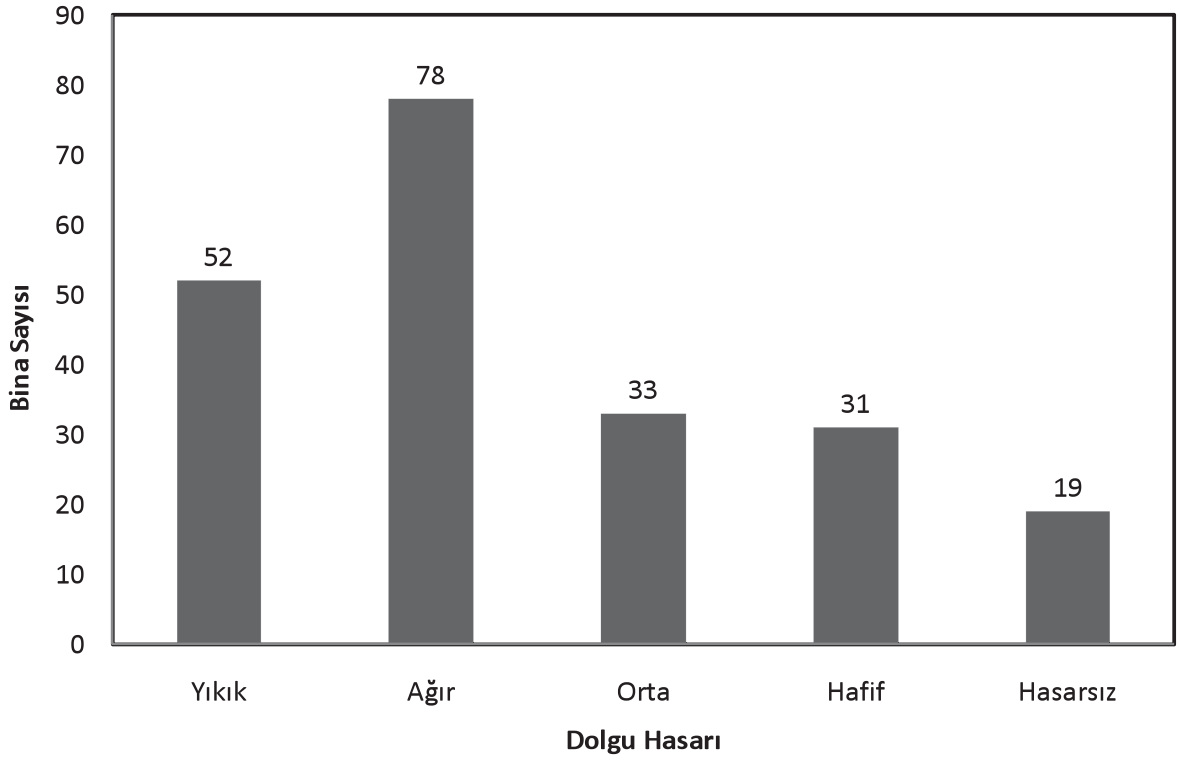
Şekil 3.18. Erciş'te incelenen binalarda oluşan dolgu duvar hasarının dağılımı.

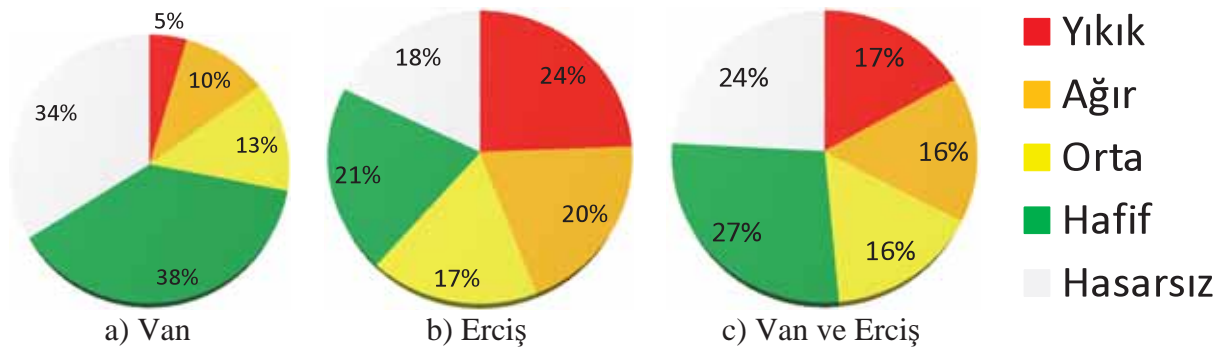
Bu kısımda yapısal ve yapısal olmayan hasarların birlikte değerlendirilmesi ile her binanın geneli için bulunan hasar düzeyi verilmiştir. Bu sınıflandırmada kullanılan kriterler Tablo 3.1'de verilmektedir. İncelenen tüm yapı stokunun nihai hasar dağılımı Şekil 3.19'da verilmektedir.

Şekil 3.19. Nihai hasar oranları.

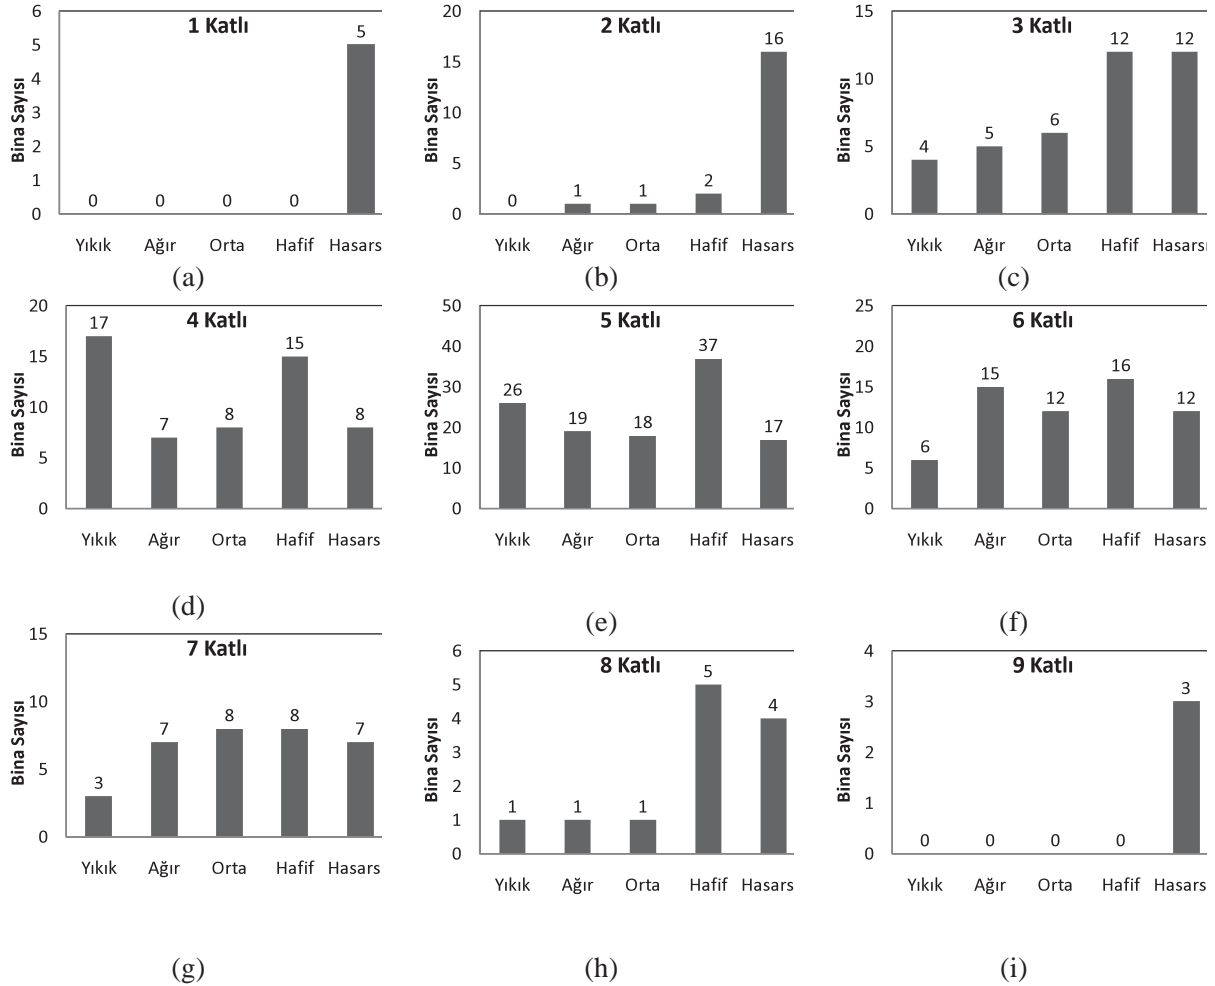
Şekil 3.19'de verilen hasar istatistikleri bina katının, bina yaşının (1999 yılından önce ve sonra olmak üzere) ve kullanılan donatı türünün hasara olan etkilerini gösterecek şekilde sırasıyla Şekil 3.21.a – 3.21.b'de sunulmaktadır. Hasarın kat sayısına göre dağılımı Şekil 3.20'de gösterilmektedir. Görüldüğü üzere yıkılan binaların büyük çoğunluğu 4 ve 5 katlıdır

(Tablo 3.2). Bir ve iki katlı binaların ciddi bir hasar almadığı da belirtilebilir. Ağır hasarlı binalar ise genellikle 4-6 katlı bina gurubunda yer almaktadır. Şekil 3.21.a'dan anlaşılacağı gibi yıkım oranına yapım yılının gözle görülür bir etkisi olmadığı gözlemlenmiştir. Bu bağlamda yapı kalitesinin büyük yıkım yaratan 1999 İzmit depreminden sonra dahi değişmediği öne sürülebilir. Ayrıca yıkılan veya ağır hasarlı olan binaların yaklaşık %80'inde düz donatı kullanılmıştır (Şekil 3.21.b).

Şekil 3.20. Bina katsayısına bağlı olarak gözlemlenen nihai hasarlar.

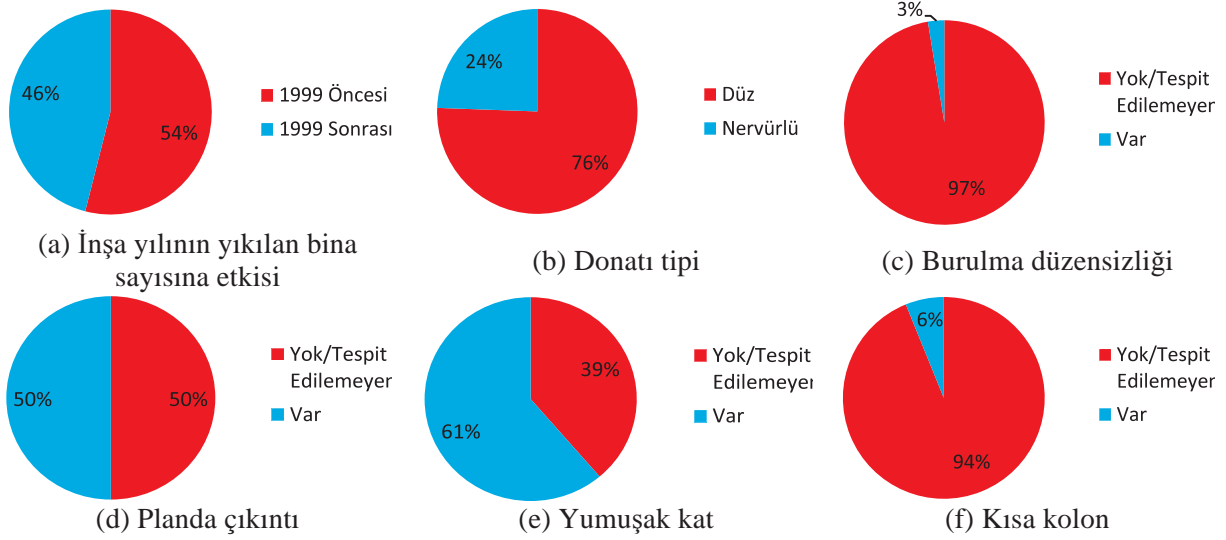
Şekil 3.21. Ağır hasarlı veya yıkılmış binaların bazı özelliklerinin istatistiksel dağılımları.

Binalarda gözlemlenen çeşitli düzensizliklerin deprem hasarına olan etkisi Şekil 3.21.c-3.21.f’de gösterilmektedir. Ayrıca, bu grafiklerin daha da anlamlandırılabilmesi için incelenen binalarda gözlemlenen hasarın bina sayısına göre dağılımı Tablo 3.3’te özetlenmiştir. Tablo 3.3’de verilen sonuçlar düzensizliklerin yıkıma yol açan önemli parametrelerden olduğunu açıkça ifade edememektedir. Bunun önemli nedenleri yıkılmış olan binalarda bu parametrelerin kesin olarak tespit edilememiş olması, yıkılmayan binalarda ise dolgu duvarların bina performansına olan belirgin etkileridir.

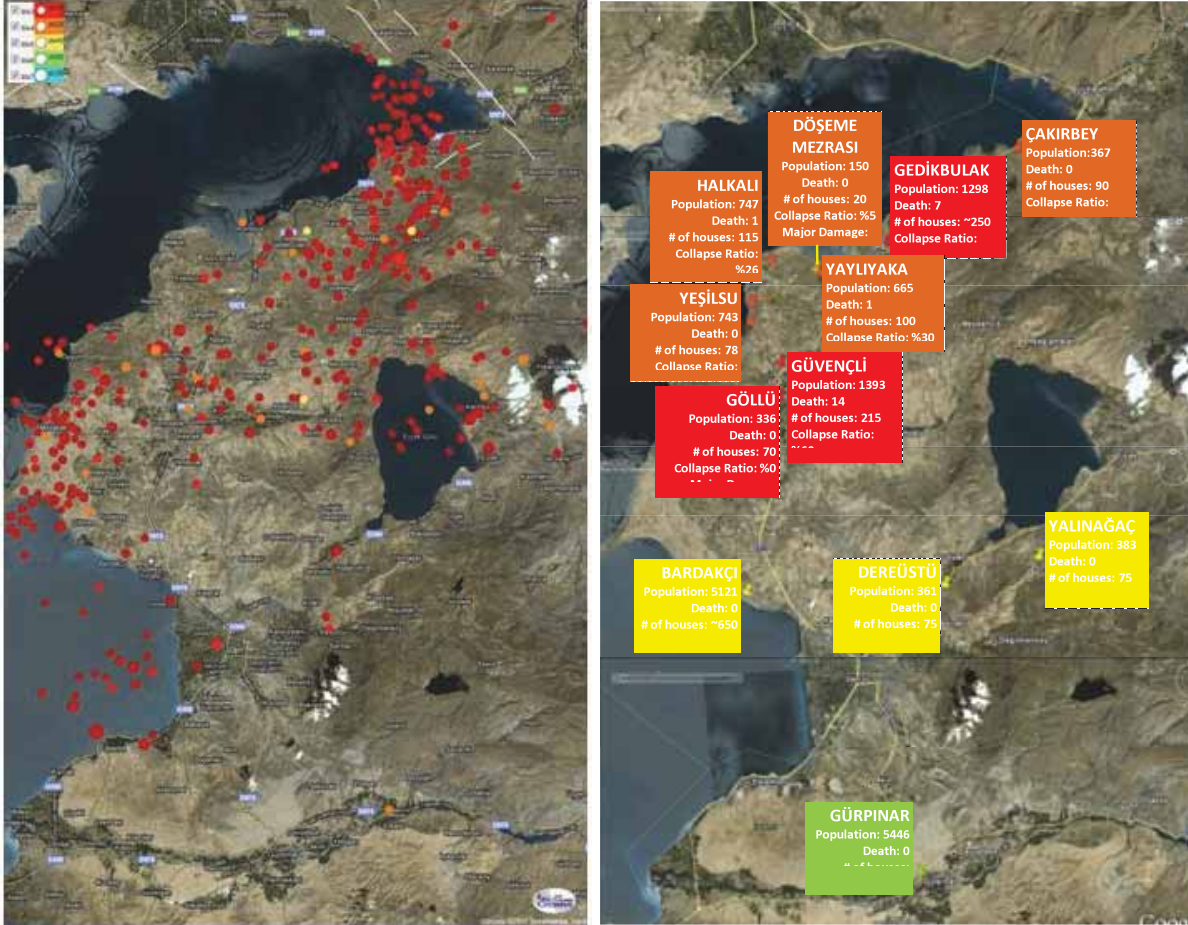
Van depremi sonrası bölgeye giden ODTÜ-DMAM ekiplerinden ikincisi, kırsal bölgelerdeki genel hasar dağılımını belirlemek amacıyla 12 farklı yerleşim biriminde incelemelerde bulunmuştur. Bu yerleşim birimlerinin isimleri, nüfus sayıları, hane sayıları, ağır hasarlı ve/veya yıkık bina yüzdeleri ve can kaybı bilgileri Şekil 3.29'da (sağ panel) verilmektedir. Boğaziçi Üniversitesi Kandilli Rasathanesi ve Deprem Araştırma Enstitüsü Ulusal Deprem İzleme Merkezi (UDİM) tarafından hazırlanmış olan haritadan da (Şekil 3.29, sol panel) anlaşılacağı üzere incelenen köylerin çoğu 23 Ekim depreminin artçılarının meydana geldiği

hat üzerinde bulunmaktadır. Benzer yapı stokuna sahip olan bu köylerdeki inceleme sonucunda, fay doğrultusunun güneyinde kalan bölgede genel olarak sarsıntı şiddetinin kuzey bölgelerdekine göre daha az olduğu gözlemlenmiştir.

Şekil 3.29. Sol panel: UDİM tarafından hazırlanmış olan ve 23 Ekim Van depremi sonrası artçı depremlerin (ilk onbeş gün) dağılımını gösteren harita, Sağ panel: aynı bölgede ODTÜ-DMAM ekibince incelenen köylerin konumunu ve mevcut hasar bilgilerini gösteren harita.

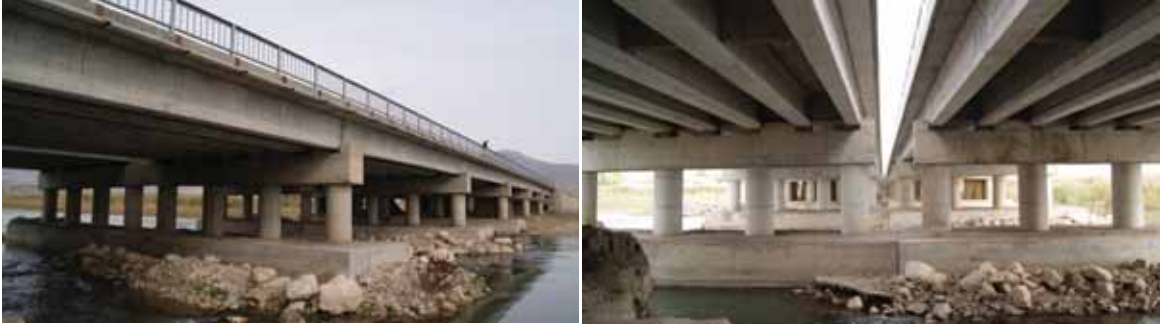
Arazi çalışmaları sırasında kırılmış olması muhtemel fay zonuna yakın 14 adet karayolu köprüsü görsel olarak incelenmiştir. Bu köprülerin çoğunluğu hazır öngerilmeli I-kirişlerin üstü döşeme tipindedir (Şekil 4.1). Genelde ana açıklıkları 17.5 m olarak tespit edilmiştir. Bu tip köprülerin enine yönünde bulunan elastomer mesnetler deprem sonrası genelde orijinal pozisyonlarına geri dönmemiş ve 10-20 mm civarında değişen kalıcı yer değiştirmeler yaptıkları gözlenmiştir. Kirişler arasında enine yönde hareketi frenlemek için kullanılan deprem takozlarında beton dökülmeleri ve çatlamlar gözlenmiştir (Şekil 4.2). Deprem takozlarına çarpan kiriş uç alt başlıklarında önemli bir hasar gözlenmemiştir. Bu köprüler içinde Erciş'e yakın olan Bendimahi köprülerinin dairesel kesitli kolonlarında kolon yüksekliği boyunca eşit aralıklarla oluşmuş eğilme çatlakları gözlenmiştir (Şekil 4.3). Yapılan ön hesaplamalar sonucu kolonlarda deprem etkisi altında oluşan momentlerin sadece eğilme çatlama momenti seviyesini geçtiği yönünde bir tespit yapılmıştır. Bütün köprüler depremin hemen sonrasında trafiğe açık kalmışlardır. Gözlenen köprü hasar durumu Applied Technology Council (ATC32-1, 1996) dökümanına göre minimum hasar seviyesine tekabül etmektedir. Bu durumda incelemesi yapılan köprüler için tasarım deprem seviyesinin bu deprem sonucu maruz kalınan deprem etkisinin çok üstünde olduğu çıkarımı yapılabilir.

Şekil 4.1. Arazi çalışmalarında incelenen standard karayolu köprülerinden görüntüler.

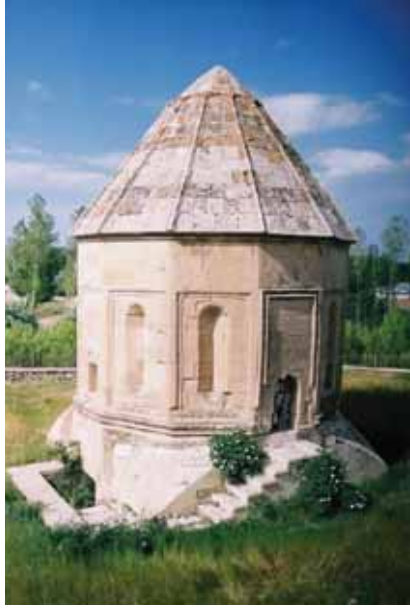
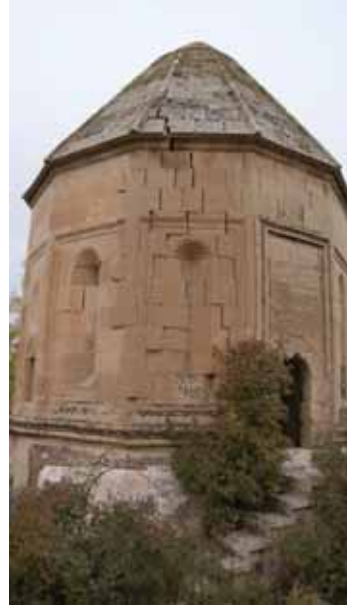
Şekil 4.6. Kadem Paşa Hatun Kümbeti.

Erciş girişinde yer alan tarihi Kadem Paşa Hatun Kümbeti de incelenen yapılar arasındadır. Bu yapıda deprem hareketi ile oluşan önemli hasarlar tespit edilmiştir. Kümbetin depremden önce çekilen fotoğraflarında görülen çatlakların, son depremde genişlediği ve yeni hasarların oluştuğu tespit edilmiştir (Şekil 4.6).

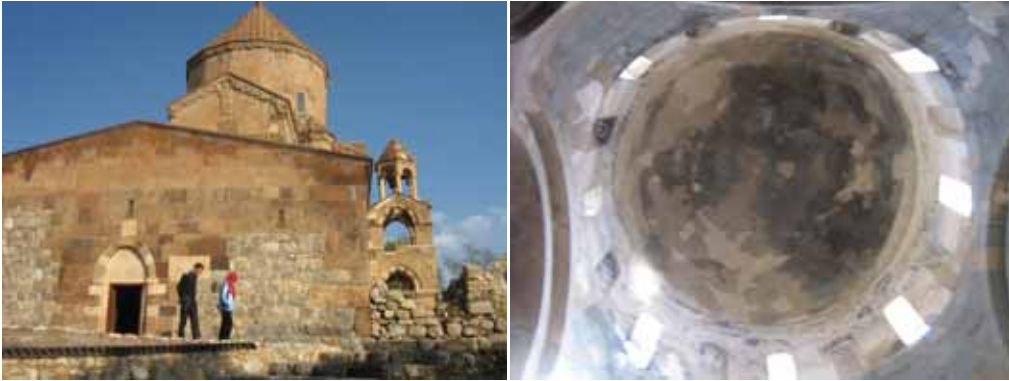
Gevaş ilçesi kuzeyinde, Van Gölü'nde Akdamar adasında bulunan ve yaklaşık 1100 yaşında olduğu tahmin edilen tarihi Akdamar Kilisesi'nde (Şekil 4.7) ve Muradiye ilçesi yakınlarındaki barajda (Şekil 4.8) bu deprem sonrası oluşmuş ciddi bir hasar tespit edilememiştir. Aynı şekilde Van Otogarı'nda ve Van Havaalanı'nda da görsel olarak yapılan incelemelerde yapısal ciddi bir hasar görülmemiştir.

Şekil 4.7. ODTÜ ekibi tarafından incelenen Akdamar kilisesi (dış ve iç görünüşü).

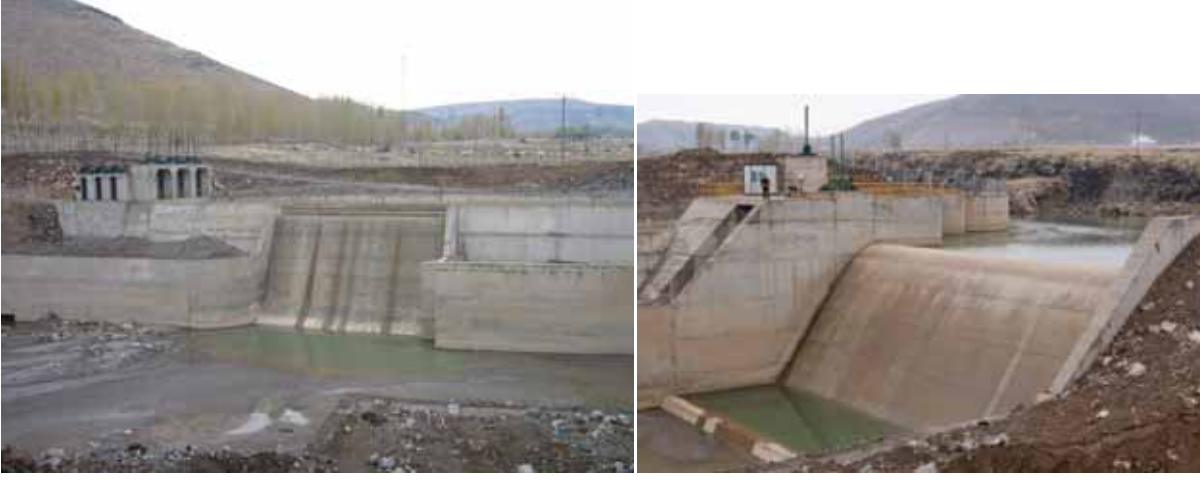
Şekil 4.8. Muradiye ilçesi yakınlarında bulunan barajın deprem sonrası genel görüntüleri.
