## EYMİR GÖLÜ

Alıç ağacının gölgesinde,  
bilimsel bir başarı öyküsü

**Meryem Beklioğlu**  
ODTÜ Biyoloji Bölümü, Limnoloji Laboratuvarı

ORTA DOĞU TEKNİK ÜNİVERSİTESİ - 2013

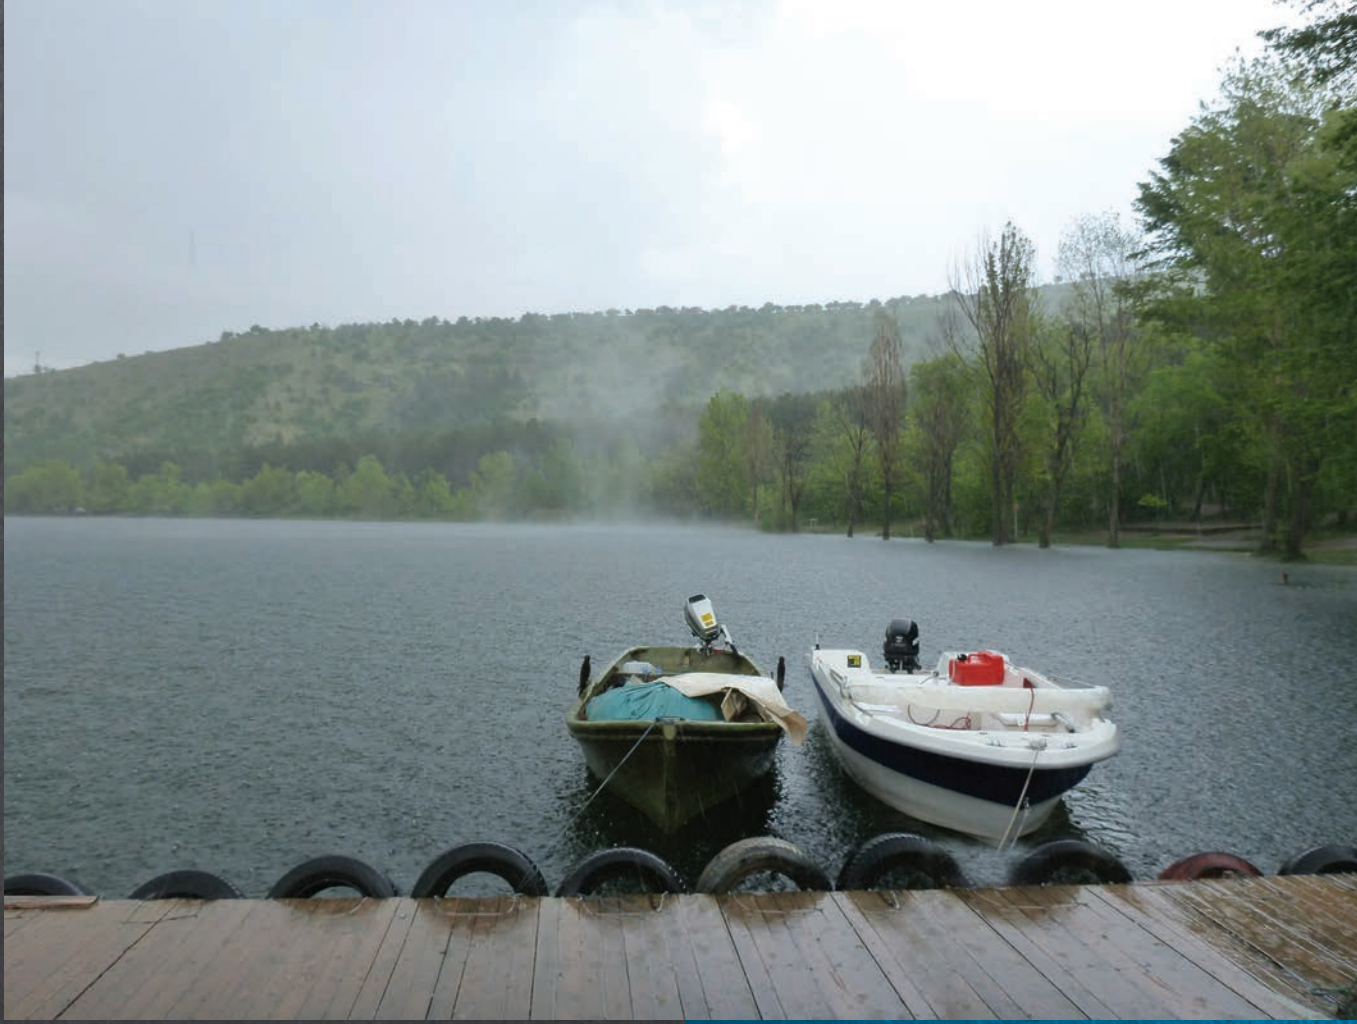
Resim 3: Islak periyotta yeniden yükselen su seviyesi, iyileşen ekolojik özellikler ve artan su kalitesi.

Islak dönemin 2009'da gelişile artan yağışlar gölün su seviyesini arttırmış, hidrolojik bekleme süresiyle tuzlanma ve ötrofikasyon problemini gidermiş, su kalitesini ve ekolojik yapıyı iyileştirmiştir.

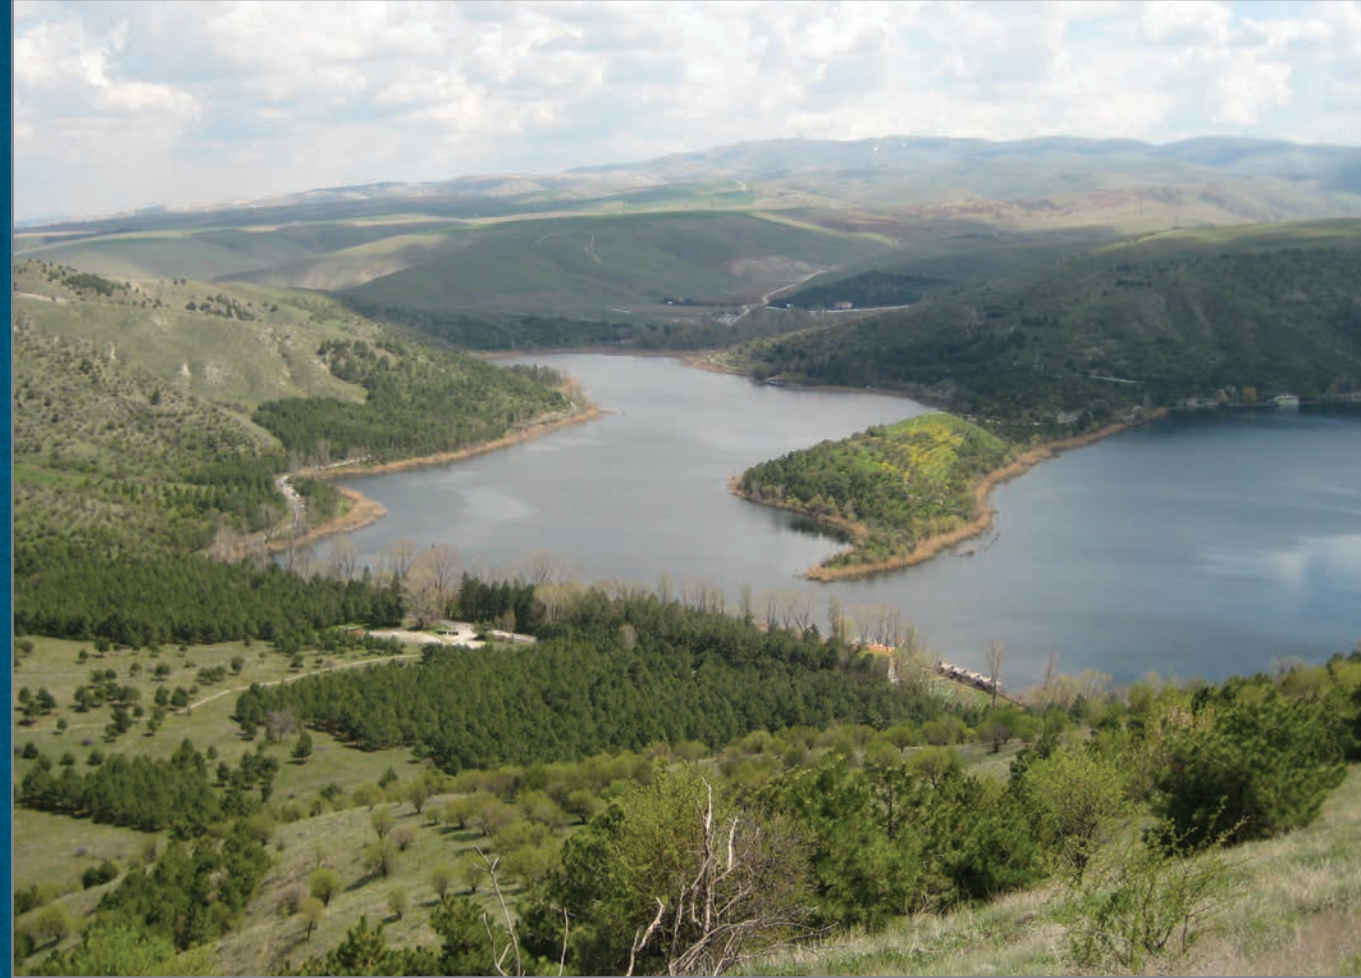
Resim 1: İyileştirme çalışmalarıyla (evsel atık suyun uzaklaştırılması ve biyomanipülasyon) suyu berraklaşan Eymir Gölü’nden genel manzara.

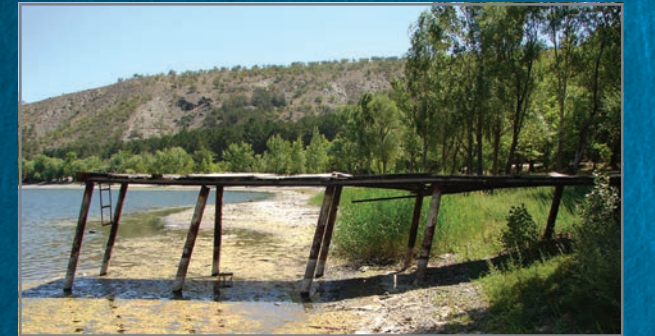
Resim 2: Kurak periyotta azalan su seviyesi (havada kalan iskelenin ayakları) ve kıyılarda aşırı bitkisel plankton artışı.

Ancak, 2003’te başlayan kurak dönemde gözlenen göl su seviyesindeki aşırı düşüş ve göl suyu hidrolik bekleme süresindeki artışla, biyomanipülasyonla kazanılan ekolojik iyileşme tersine çevrilmiş oldu. Göl dip çamurunda biriken besin tuzları, sıcak ve kurak yıllarda suya karışarak bitkisel planktonların ve özellikle de zehir üreten türlerin (Siyanobakter) üremesini arttırmıştır. Böylece, göl, kurak dönemde daha da ötrofikleşmiştir. Bunun yanında, kuraklık sonucu su seviyesi düştüğünden gölün su çıkışı akamamış, bu durum da tuzlanmayı tetiklemiştir.
